**“ESTUDIO COMPLEMENTARIO AL EIA EXPOST Y
PMA DEL BLOQUE PBHI, RESOLUCIÓN No 232;
PARA LA CONSTRUCCIÓN DE LA PLATAFORMA
INCHI E (NORTE), VÍA DE ACCESO, LINEA DE
FLUJO Y LA PERFORACIÓN DE POZOS DE
DESARROLLO Y PRODUCCIÓN EN INCHI E Y EN
LA PLATAFORMA EXISTENTE INCHI A”.**

CAP. 3.4

2021

COSTECAM CIA. LTDA.

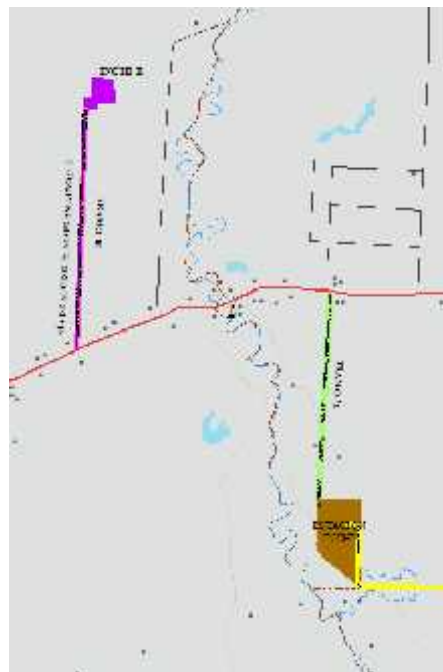
Figura 3.4. 1 Trazado de vía y líneas de flujo INCHI E

El proyecto se ubica dentro del Bloque 47 (PBHI), en la provincia de Orellana, cantones La Joya de los Sachas, Francisco de Orellana, parroquias: San Sebastián del Coca, Puerto Francisco de Orellana y San Carlos.

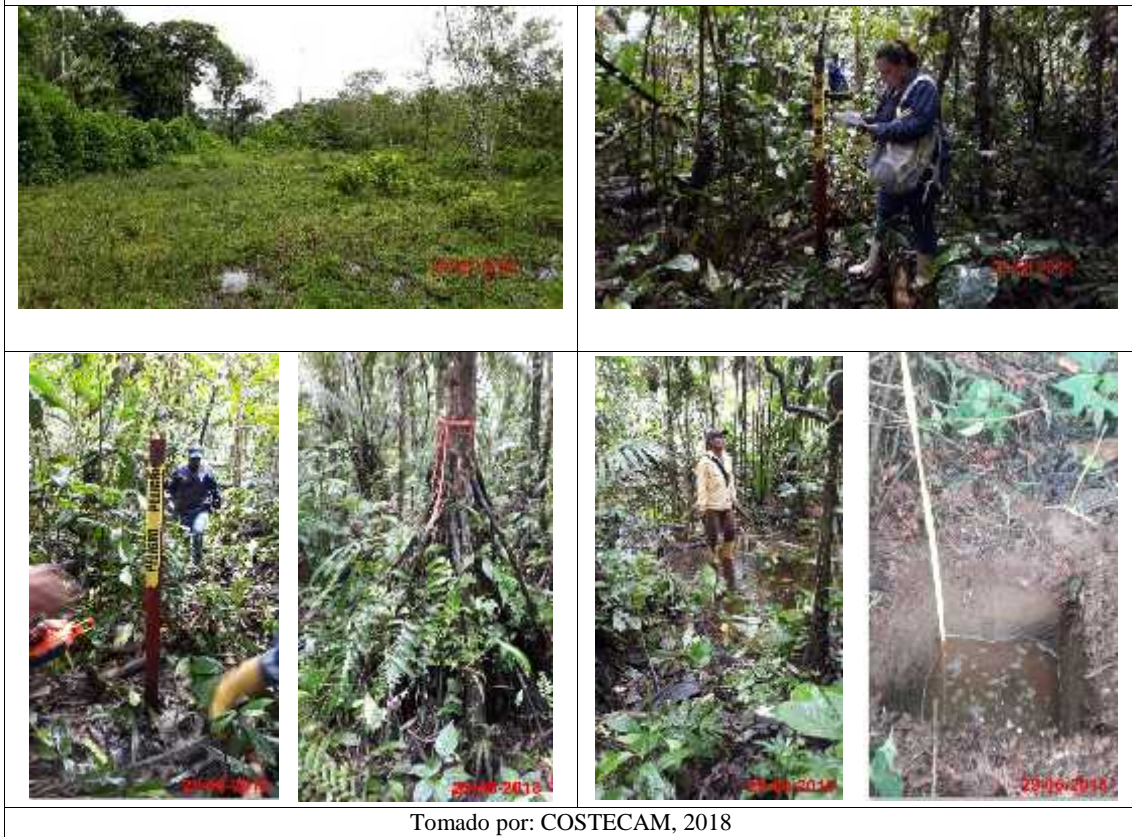
Figura 3.4. 5 Plataforma INCHI E rasantes, Áreas inundables, vegetación y pruebas de pala

Aclarada la zona de intervención, iniciamos el estudio mediante la colocación de transectos existiendo en la margen Este de la plataforma, la presencia de zonas inundables que fueron descartadas para la colocación de puntos de muestreo; se observa además vegetación típica de pantano.

La presencia de arena y varias zonas inundadas, muestran influencia aluvial sobre el sector; demostrando la afectación que el río Yanayacu tienen en la plataforma en épocas de crecientes, afluente que se ubica a 500m al Este de la plataforma, debiéndose generar zonas inundables en forma frecuente.

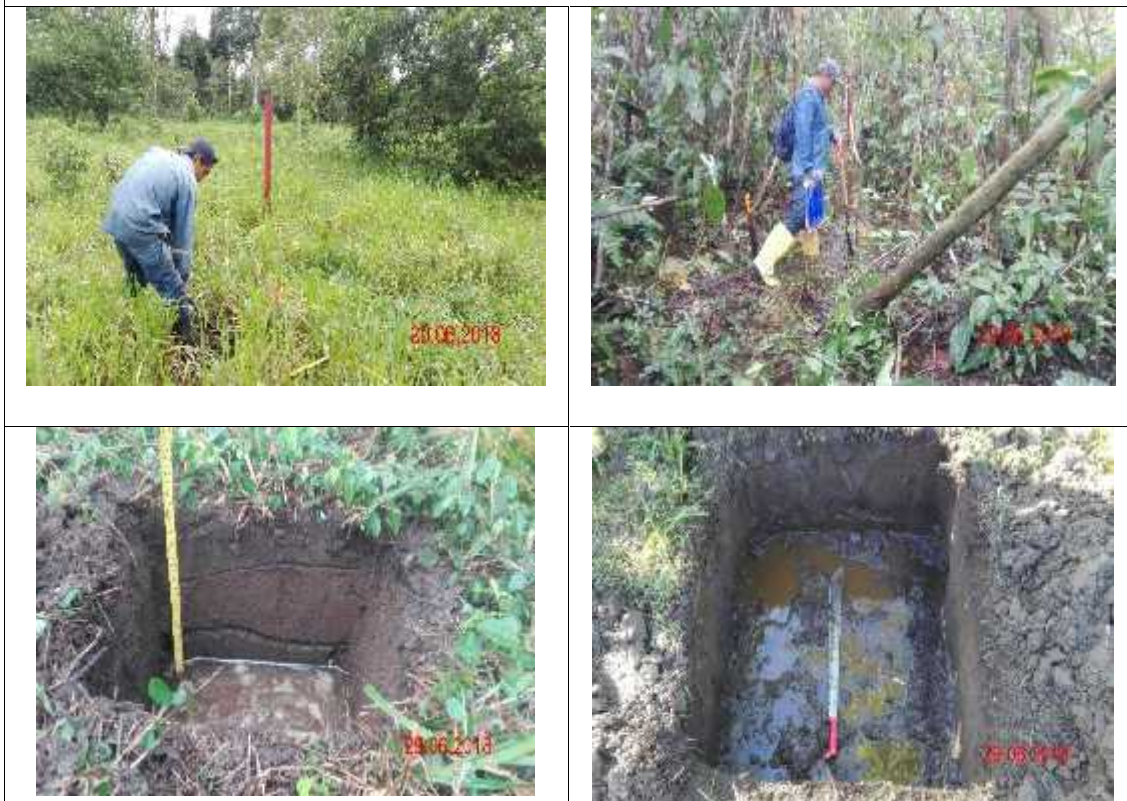
Figura 3.4. 6 Vía de acceso y Tramo 1 E, Plataforma INCHI E, pantano, pruebas de pala, cateos

Los trabajos se iniciaron desde la plataforma en dirección a la vía asfaltada, hallándose en un inicio bosque secundario bastante cerrado limitado en su sección Oeste por rasante de propiedad del Sr. Gary Giler, el cual ha colocado escombros de más de 2m de altitud mezclados con árboles removidos. Por tal motivo en el lateral derecho (lado Oeste) de la vía se descartó la colocación de pruebas de pala, en una longitud de 530m, realizándose en dicho tramo solo dos pruebas de pala (central y lateral izquierdo).

En total colocamos 89 muestreos todas con resultado negativo (Anexo 2.4.2), en una longitud aproximada de 1320m, pruebas que presentaron un nivel freático elevado con presencia de agua a los 40cm bajo superficie. Dos cateos se realizaron en las planicies altas, en las coordenadas

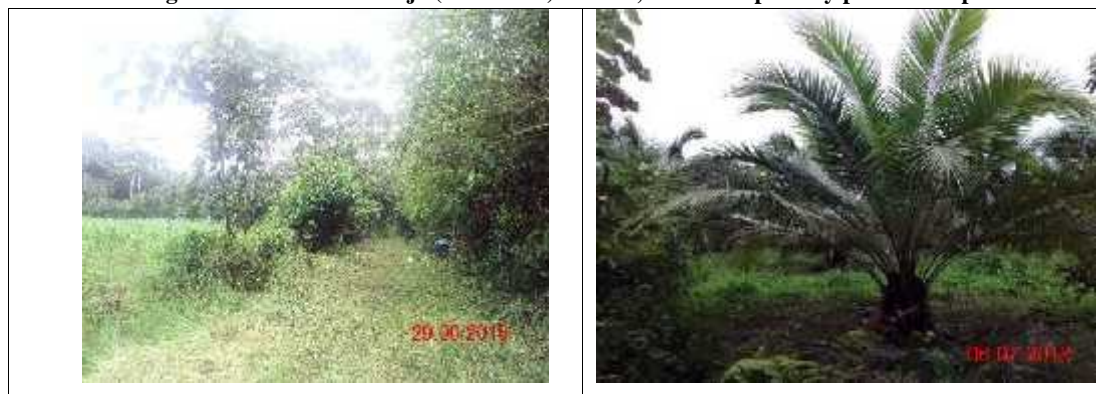
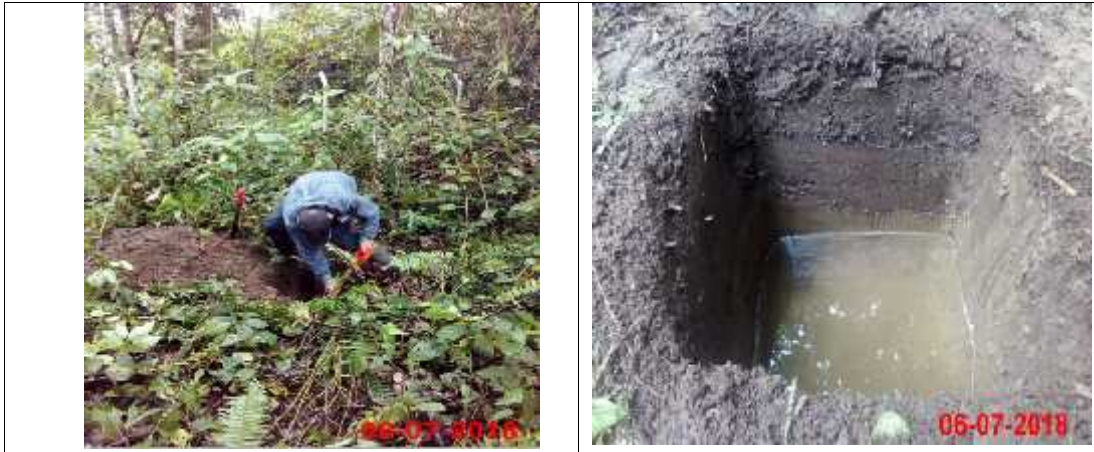
Figura 3.4. 7. Línea de flujo (Tramo 3E) rasante, cultivo de palma y pruebas de pala

En el tramo 3E, la perturbación es menor, siendo esta causada por la presencia de rasante, donde la línea flujo mantiene su trayectoria en forma paralela en su margen Este, hasta llegar a la plataforma INCHI B. Tramo que cruza por áreas planas, zonas anegadas y pequeñas lomas naturales que se entremezclan con bosque secundario potreros y escasos cultivos.

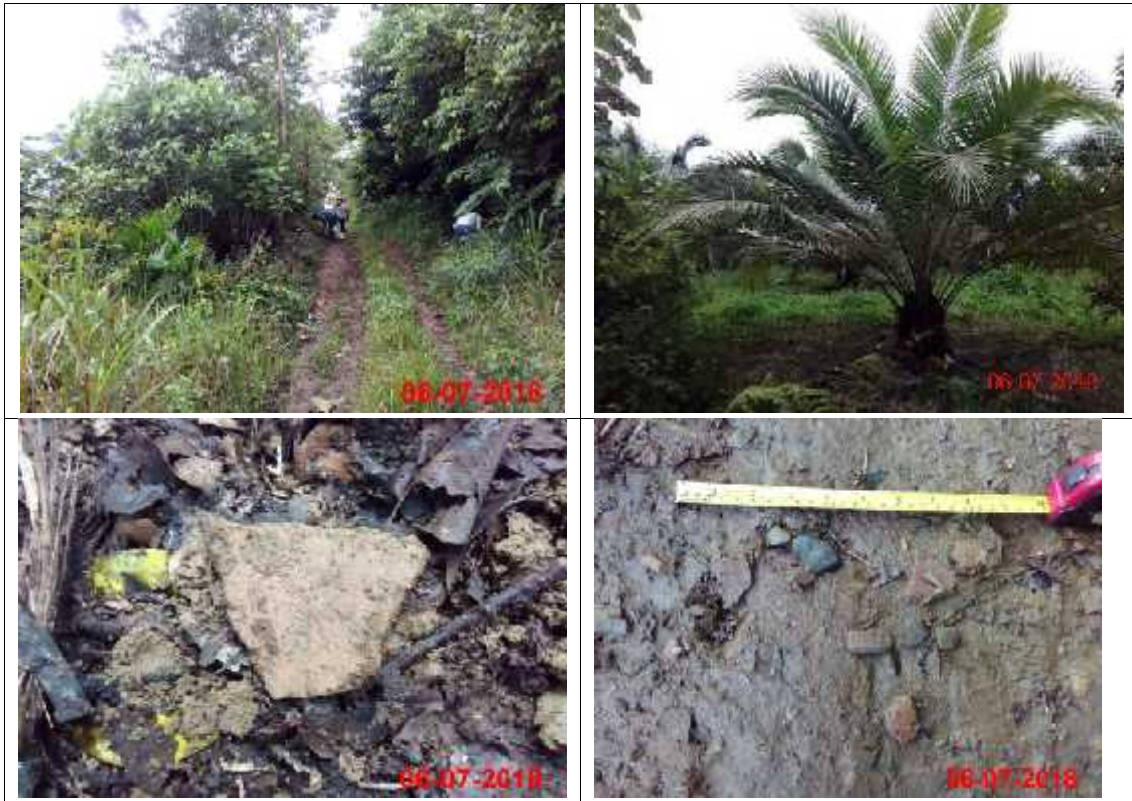
Figura 3.4. 8. Vista de loma Norte, cultivo de palma y cerámica en superficie

Se considera a ambos espacios como parte de un mismo sitio aun conservado. Efectuándose en total 45 pruebas de pala, resultando 10 positivas (PL #115, 118, 119, 121, 126, 128, 132, 151, 152 y 154), dos perfiles con material cultural y cerámica en superficie. Material que fue recuperado en asociación al depósito 2, 3 y 6 a profundidades variables tales como 20 a 40, 40-50 y de 60-90cm. Se propone la existencia de dos ocupaciones relacionadas al depósito 2 y 6; siendo el material del depósito 3 de tipo intrusivo.

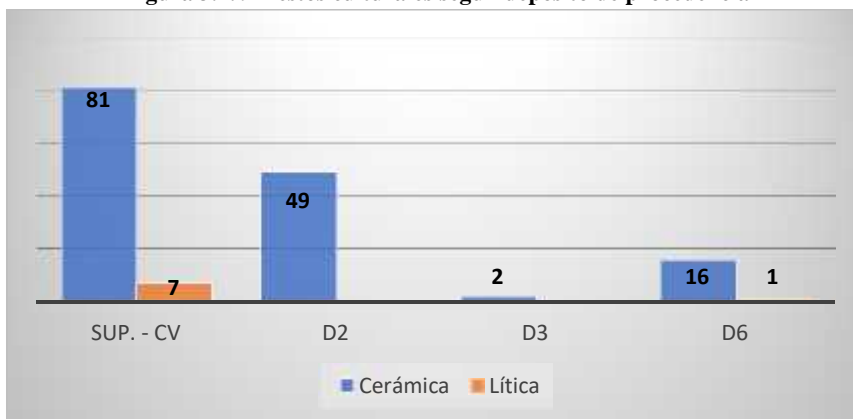
Figura 3.4. 9 Restos culturales según depósito de procedencia

El material recuperado se compone de 148 fragmentos cerámicos y 8 litos, los que se reparten en: 88 elementos culturales recolectados de la superficie, 49 procedentes del depósito dos, 2 artefactos en el depósito tres y 17 restos del depósito 6.

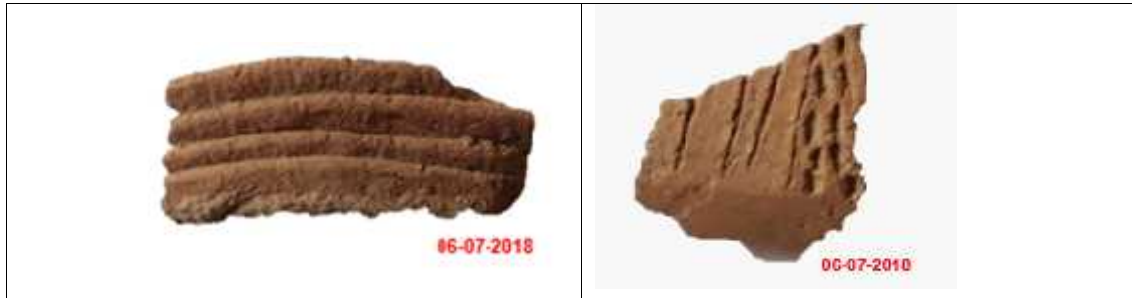
Figura 3.4. 10. Restos culturales Superficie y depósito 2 (corrugado e impresiones)

De las características analizadas, aunque asumimos la existencia de 2 ocupaciones en el sector, consideramos que ambas por presentar bordes de la tradición corrugada e impresiones triangulares son asociadas al periodo de Integración, no se puede establecer con claridad su filiación aunque nos inclinamos a que podría tratarse de un Napo tardío. El hecho de tratarse de ocupaciones contemporáneas podría tener relación a la reutilización del espacio en temporadas consecutivas, donde el abandono probablemente esté sujeto a las crecidas de los ríos cercanos que debieron generar alarma en la región.

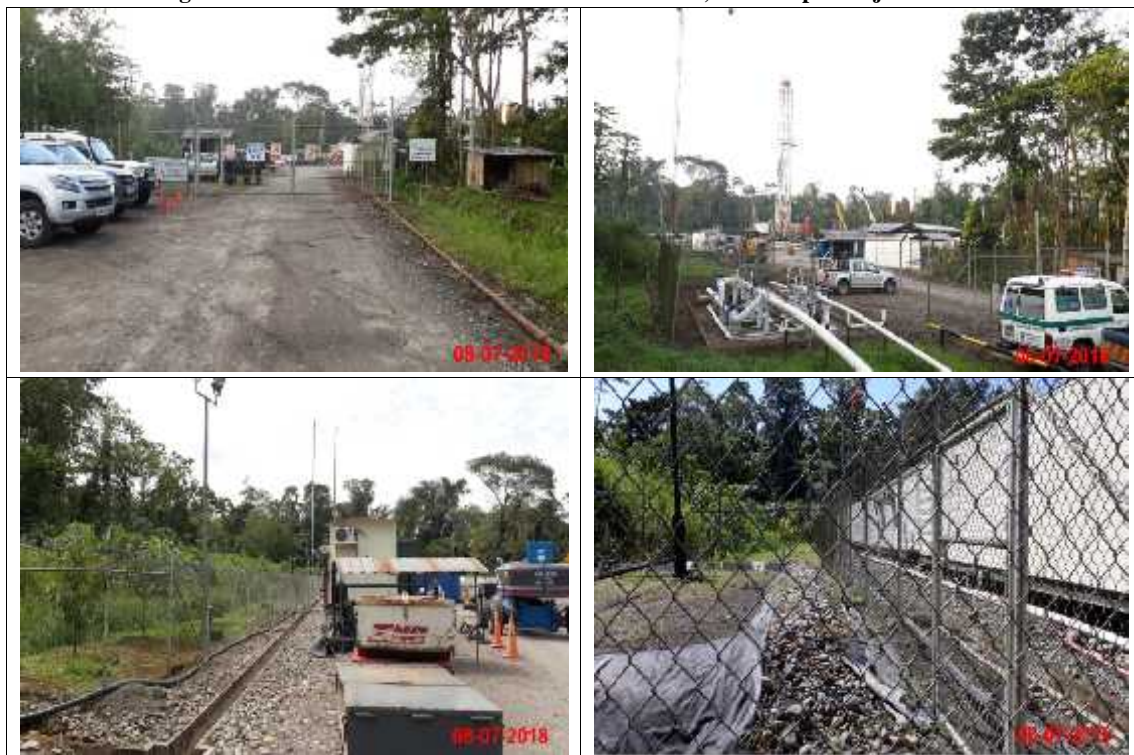
Figura 3.4. 13. Reconocimiento Plataforma INCHI A, rellenos por mejoramiento

Para establecer si el área presenta sensibilidades o no, se revisó el estudio arqueológico efectuado por Ecuambiente en el año 2016, sobre la plataforma INCHI A ya construida, existiendo en ellos resultados similares (ausencia de vestigios).
