“ESTUDIO COMPLEMENTARIO A LA REEVALUACIÓN AMBIENTAL DEL BLOQUE MDC, RESOLUCIÓN NO. 27, 2017. PARA LA CONSTRUCCIÓN DE LAS PLATAFORMAS Y VÍAS DE ACCESO MDC-60, MDC – 70 Y MDC-80 Y LA PERFORACIÓN DE POZOS DE DESARROLLO Y PRODUCCIÓN EN CADA UNA DE LAS NUEVAS LOCACIONES Y EN LAS PLATAFORMAS EXISTENTES MDC-16 Y MDC- 3.”

CAP 3.1

2020

COSTECAM CIA. LTDA.

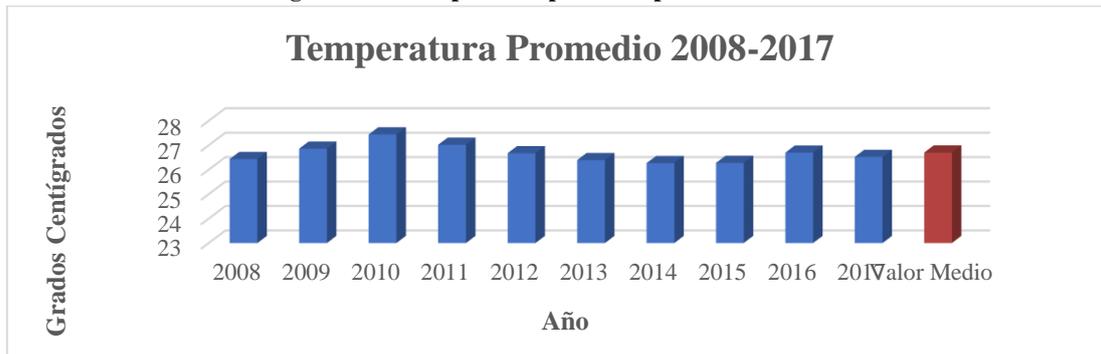
Figura 3.1. 1 Temperatura promedio periodo 2008-2017

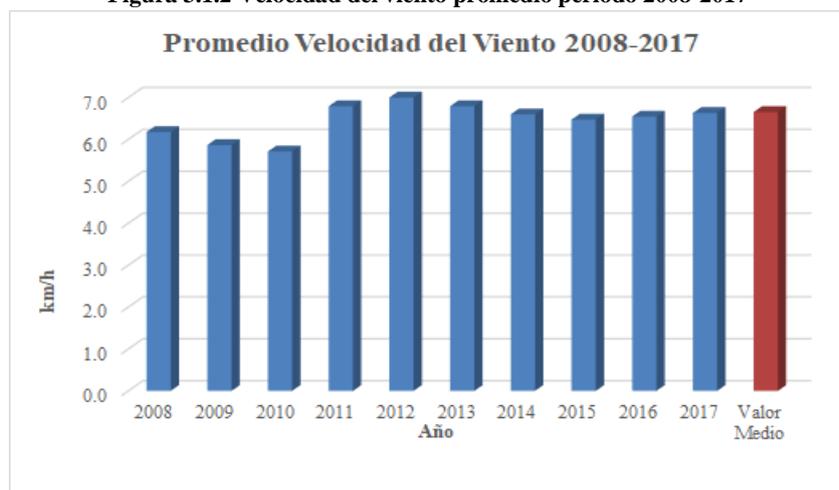
Figura 3.1.2 Velocidad del viento promedio periodo 2008-2017

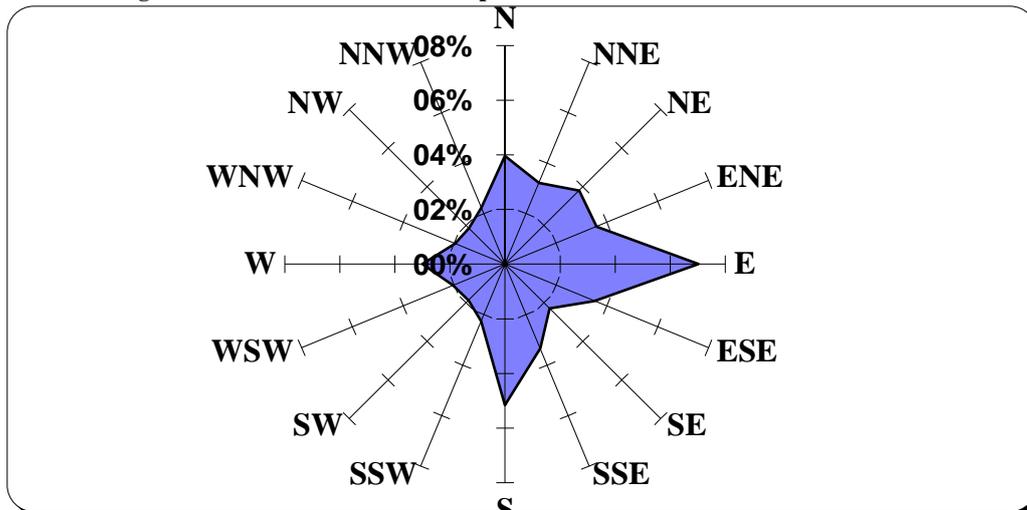
Figura 3.1.3 Dirección del viento representada a través de la Rosa de los vientos

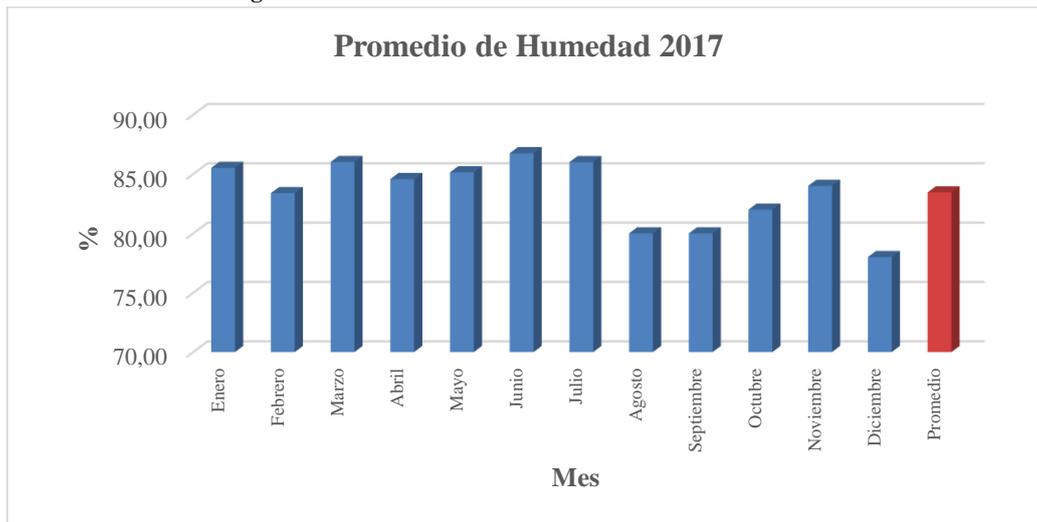
El valor de humedad promedio durante el año 2017 en la estación es de 83.4%, sobrepasando por muy poco el valor promedio evidenciado durante el periodo 2008-2017. El valor más bajo se ve reflejado durante el mes de agosto y septiembre, con un 80% de humedad. El valor más alto se observa durante el mes de junio, con un registro de 86.75%.

Figura 3.1.11 Promedio mensual de humedad del año 2017

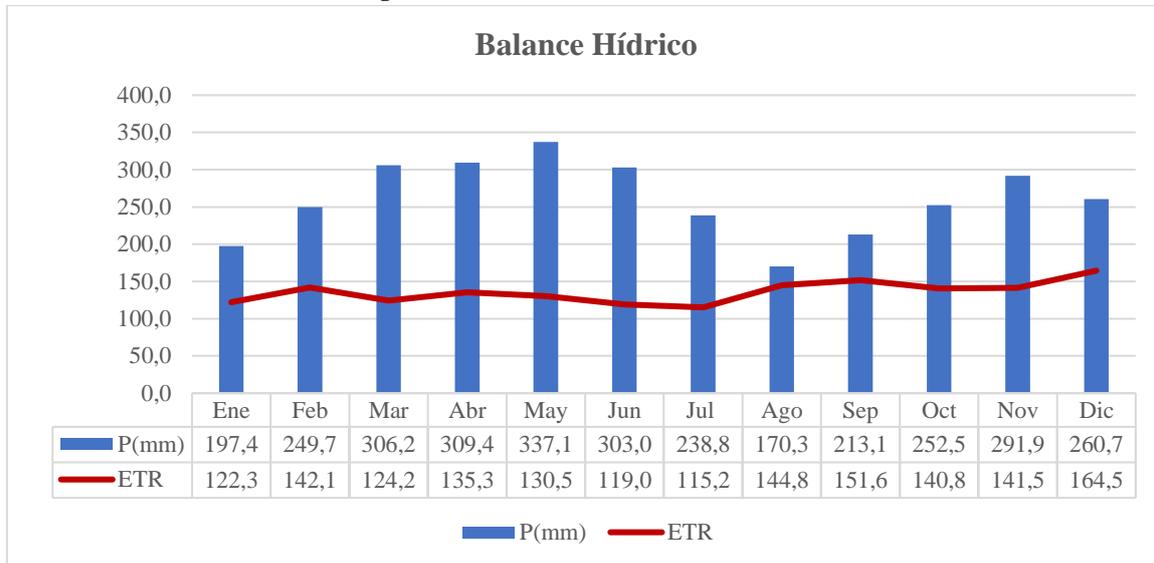
Figura 3.1.12 Balance hídrico del año 2017

De acuerdo a la figura se puede concluir que la Evapotranspiración es inferior a la precipitación. Lo que nos indica que el sector se caracteriza por tener reservas de agua. Principalmente en los meses de abril, mayo y junio; en donde se presenta el mayor excedente de precipitación.

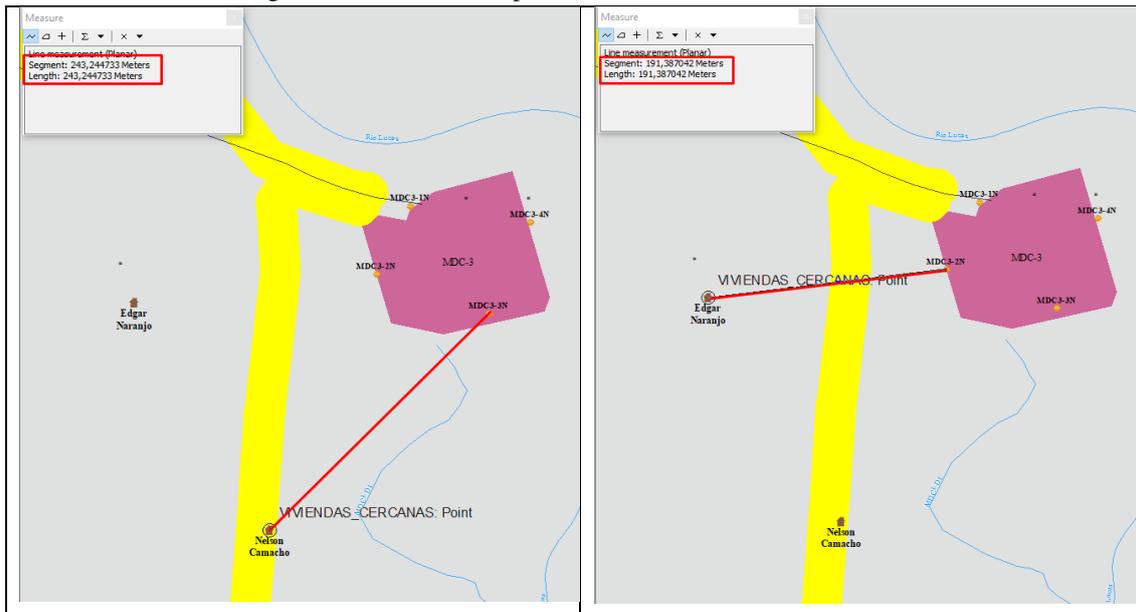
Figura 3.1.13 Ubicación puntos de muestreo de ruido MDC 3

Estos puntos fueron seleccionados, tomando en cuenta el criterio inicial, cerca del área de implementación de la infraestructura, en este caso de la plataforma existente que se encuentra en fase operativa, considerando este como punto de fondo de línea base, en el cuál no se involucra fuentes de ruido externas. Además, se consideró los (asentamientos humanos), es decir las viviendas del Sr. Edgar Naranjo y Sr. Nelson Camacho.

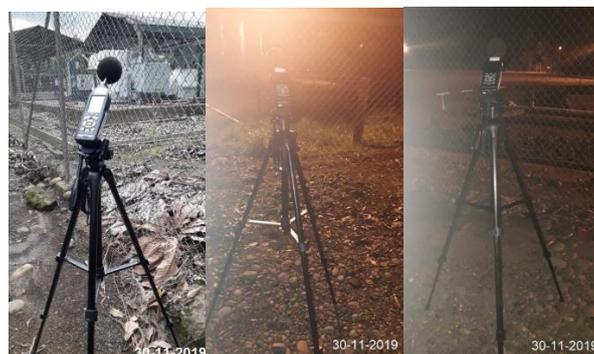
En base a los resultados, se puede observar que, tanto el ruido diurno como el ruido nocturno se encuentra dentro de los límites máximos permisibles en todos los puntos.

Figura 3.1.14 Muestreo de ruido diurno y nocturno MDC 3

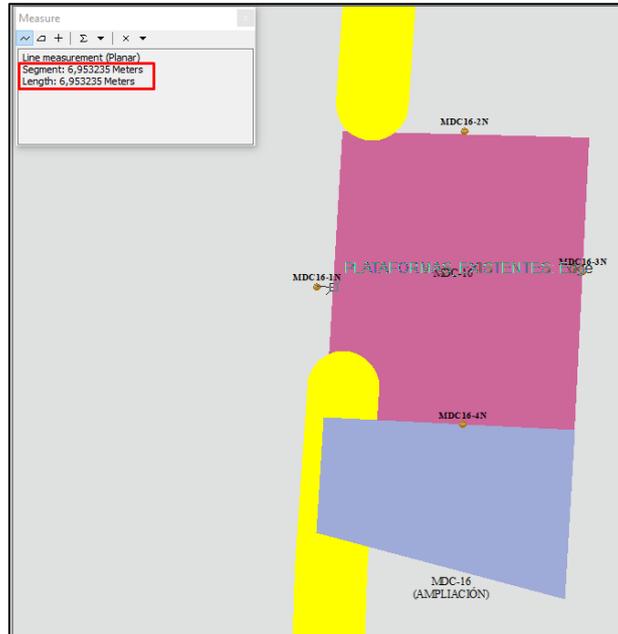
Figura 3.1. 15 Ubicación puntos de muestreo de ruido MDC 16

Estos puntos fueron seleccionados, tomando en cuenta el criterio inicial, cerca del área de infraestructuras existentes en este caso de la plataforma existente que se encuentra en fase operativa, considerando este como punto de fondo de línea base, en el cuál no se involucra fuentes de ruido externas. Para la comparación del LMP de esta plataforma se utilizó el tipo de suelo agrícola residencial debido a que es una ampliación de la plataforma MDC 16 y el actual tipo de suelo del área corresponde al mismo.

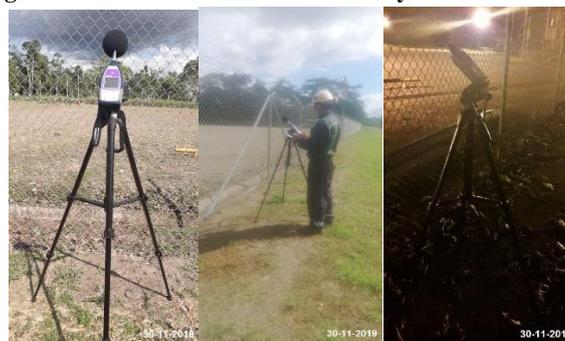
El punto MDC 16-4 supera el LMP para ruido nocturno, esto se puede dar principalmente por acción de la fauna nocturna del área del proyecto; en el resto de puntos de muestreo los niveles de ruido se encuentran muy por debajo de los niveles máximos permisibles por la normativa ambiental vigente.

Figura 3.1.16 Muestreo de ruido diurno y nocturno MDC 16

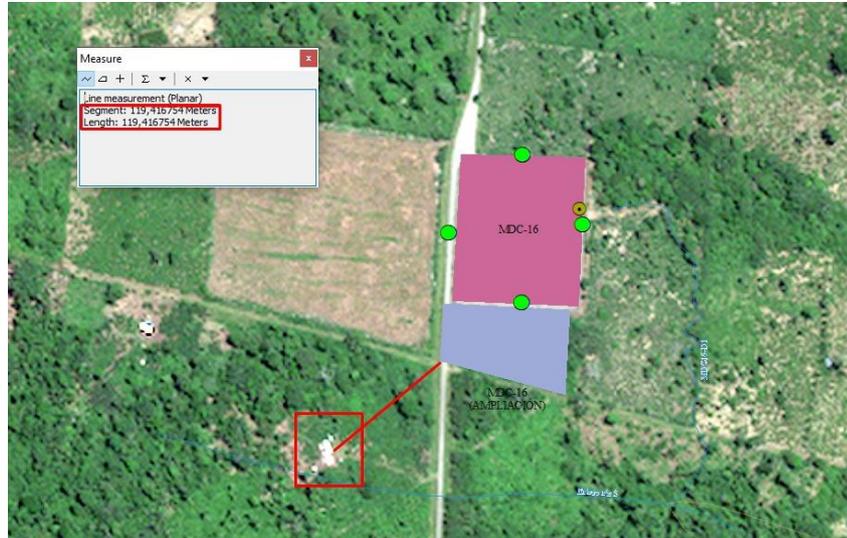
Figura 3.1.17 Punto crítico de afectación vértice suroeste MDC 16

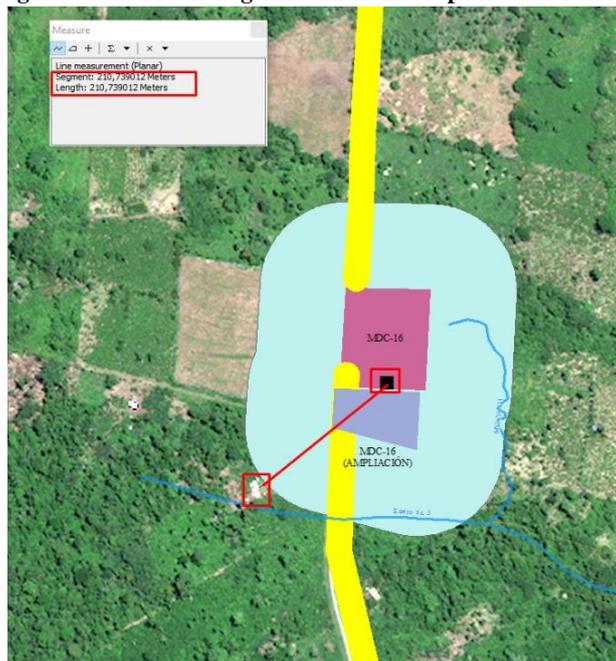
Figura 3.1.18 Distancia generador- PCA etapa de construcción

Adicionalmente, en el capítulo 5 Áreas de influencia, se ha determinado que, durante la etapa de construcción, el área de influencia definida para ruido es de 110m, para la etapa de perforación 140m y para la etapa de operación 10m, evidenciando que el PCA no es parte del área de influencia, en ninguna de las etapas del proyecto. En las figuras a continuación, se observan las distancias desde el punto de ubicación del generador hasta el PCA, con la respectiva área de influencia definida para cada etapa:

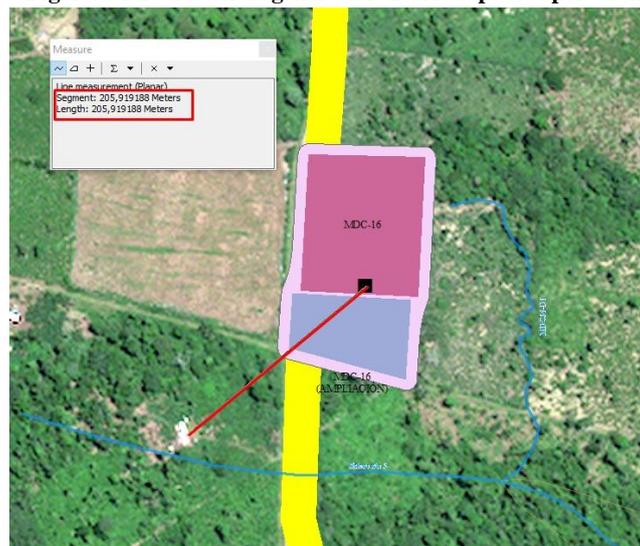
Figura 3.1.20 Distancia generador- PCA etapa de operación

Finalmente, de acuerdo modelamiento de dispersión de ruido realizado para la etapa de perforación (Anexo 4_Capítulo 5/ Anexo 4.2 Cálculo Dispersión de Ruido) la distancia de atenuación para la plataforma MDC-16 es de 74 metros, lo cual implica que desde el punto de emisión de ruido en la plataforma hasta máximo esta distancia se podría percibir el ruido provocado por maquinaria y equipos durante la etapa de perforación.

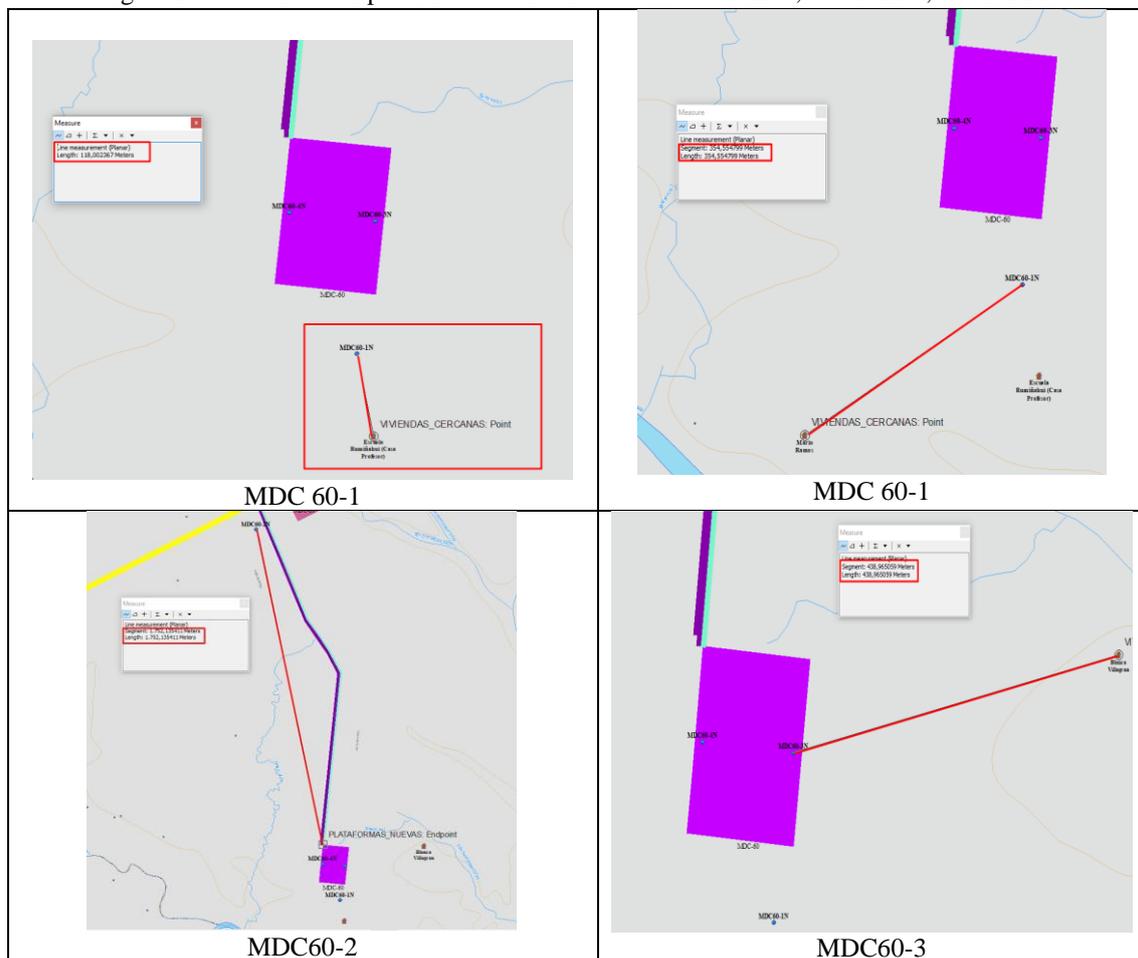
Figura 3.1.21 Distancias puntos de muestreo de ruido MDC 60-1, MDC 60-2, MDC 60-3

Estos puntos fueron seleccionados, tomando en cuenta el criterio inicial, asentamientos humanos, ubicando los puntos cerca de las viviendas de los habitantes de la zona y de la escuela Rumiñahui, y cerca del área de implementación de la infraestructura, cercanos a la vía de acceso a la plataforma, considerando este como punto de fondo de línea base, en el cuál no se involucra fuentes de ruido externas.

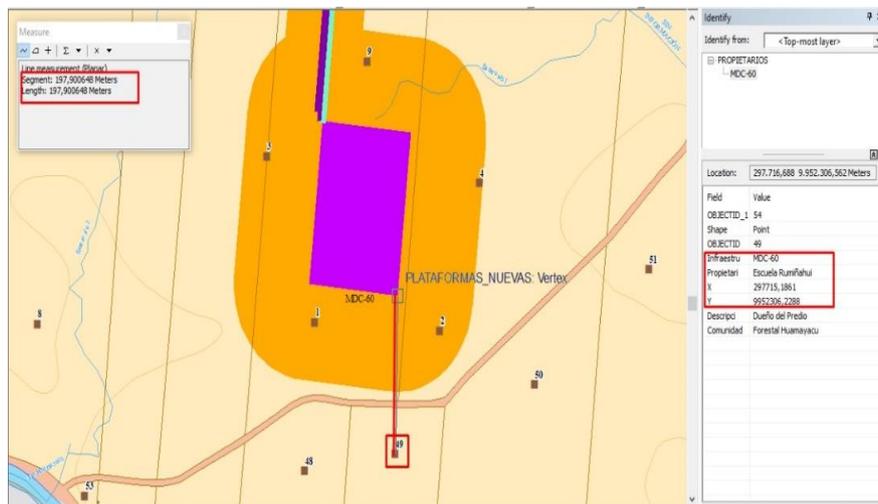
Cabe señalar que, la comparación de los LMP para la plataforma MDC 60 se realizó tomando en cuenta Uso de Suelo agrícola residencial y no con uso de suelo de Equipamiento de Servicios Sociales, ya que la escuela más cercana (Escuela Rumiñahui), se ubica a 197 m de uno de los vértices de la plataforma MDC60 (Figura 3.1.19); es decir, se encuentra fuera de los 120m del área de influencia determinada para el componente ruido (Ver Capítulo 5. Áreas de Influencia y Sensibilidad).

Figura 3.1. 22 Distancia de MDC-60 a la Escuela Rumiñahui

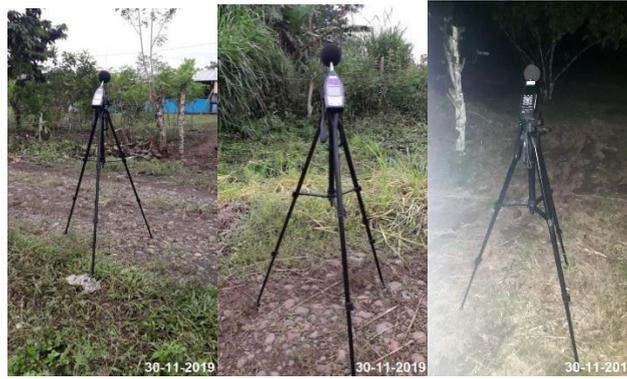
En la tabla “Descripción del muestreo de ruido MDC 60 y su vía de acceso”, se puede observar que todas las muestras se encuentran dentro de los límites máximos permisibles, tanto para ruido diurno como para ruido nocturno.

Figura 3.1.23 Muestreo de ruido diurno y nocturno MDC 60 y DDV

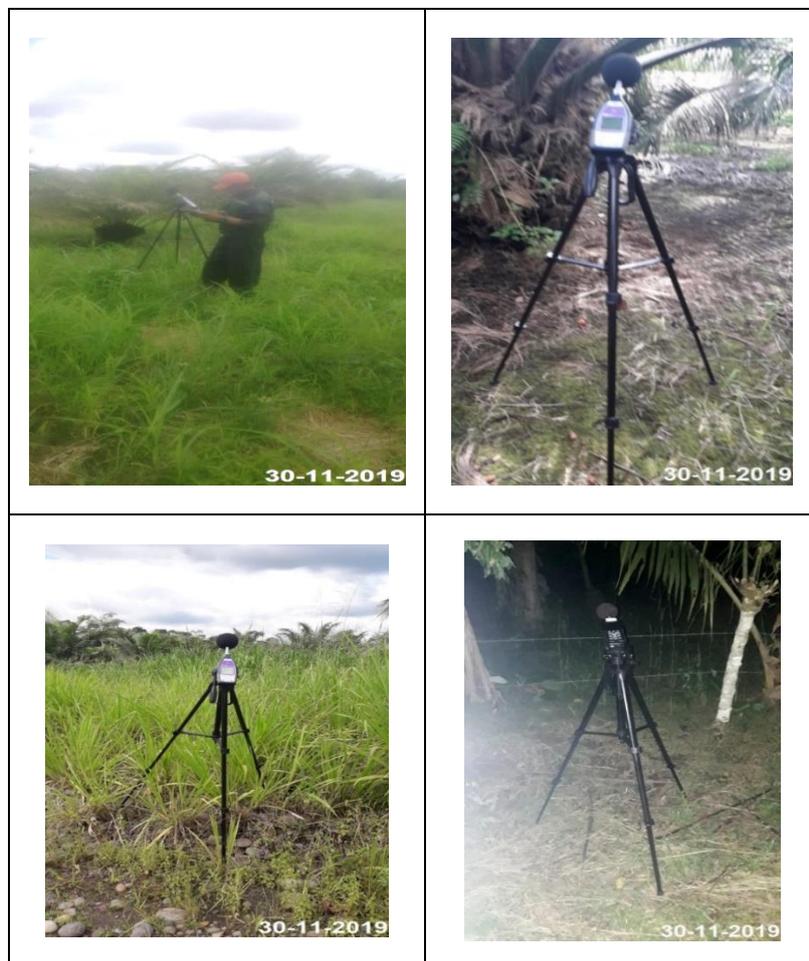
Sin embargo, en uno de los puntos se evidencia que el resultado nocturno se encuentra en el límite máximo permisible (45 dB) para uso de suelo agrícola residencial. En el resto de los puntos los niveles de ruido tanto diurno como nocturno, se encuentran debajo de los límites permisibles establecidos por la normativa. Se deberá evaluar el ruido al momento de la construcción, perforación y operación de la plataforma.

Figura 3.1.27 Muestreo de ruido diurno y nocturno MDC 80

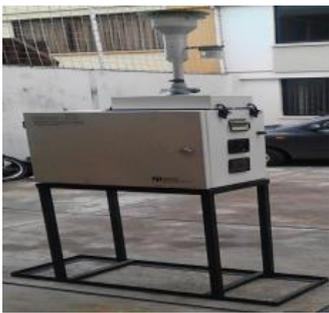
EQUIPO	PARÁMETRO	METODO/REFERENCIA
Partisol Plus 2025

Material Particulado PM10 Material Particulado PM2,5	PEE59/USEPA RFPS-0498-118
Thermo 43 C

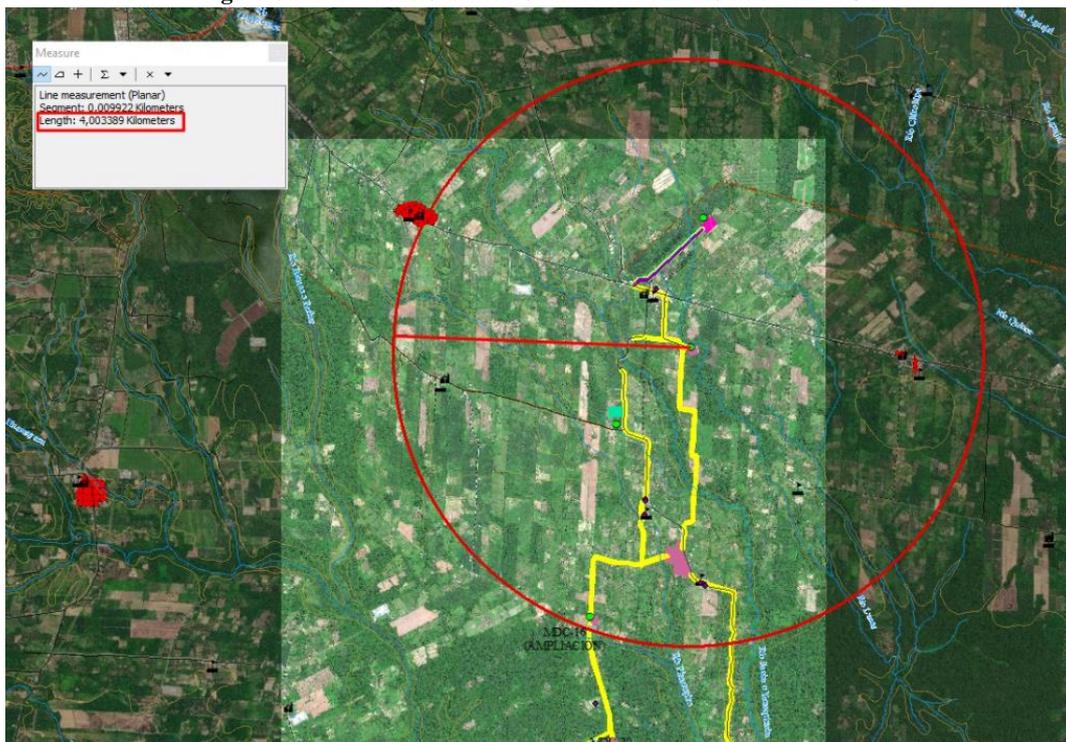
Figura 3.1.29 Dimensionamiento 4km del muestreo de aire MDC 3

Debido a la accesibilidad y la localización de la fuente de energía se ubicó el equipo de medición dentro de la plataforma MDC 3.

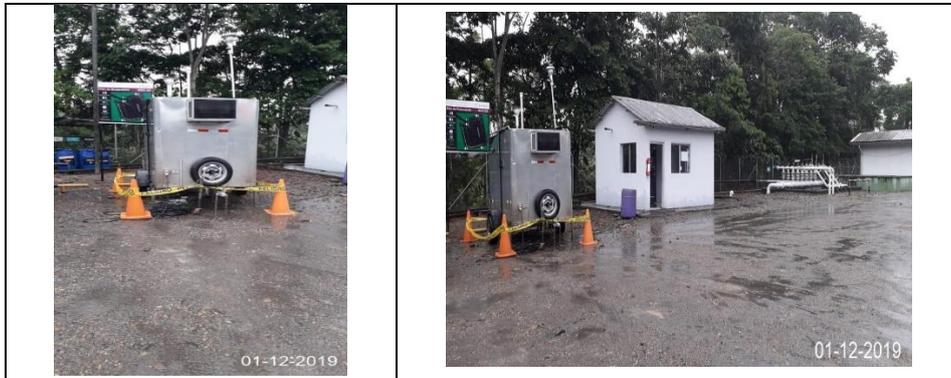
De los parámetros muestreados, todos se encuentran dentro de los límites permisibles. Por lo que se puede concluir que el área en la cual se encuentra operando la plataforma MDC 3, presenta una buena calidad de aire, conforme el Acuerdo Ministerial 097- A.

Figura 3.1.30 Muestreo de calidad del aire MDC 3

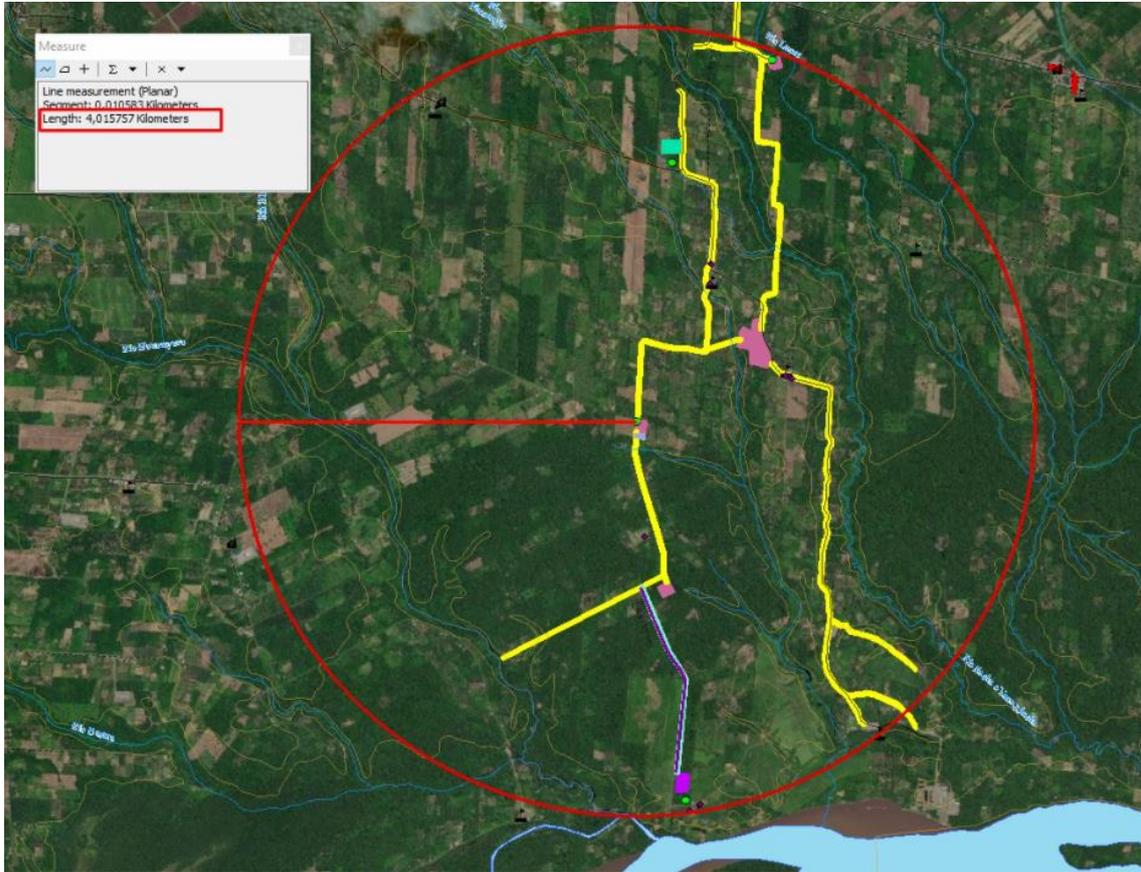
Figura 3.1.32 Dimensionamiento 4km del muestreo de aire MDC 16

Debido a la accesibilidad y la localización de la fuente de energía se ubicó el equipo de medición dentro de la plataforma MDC 16.

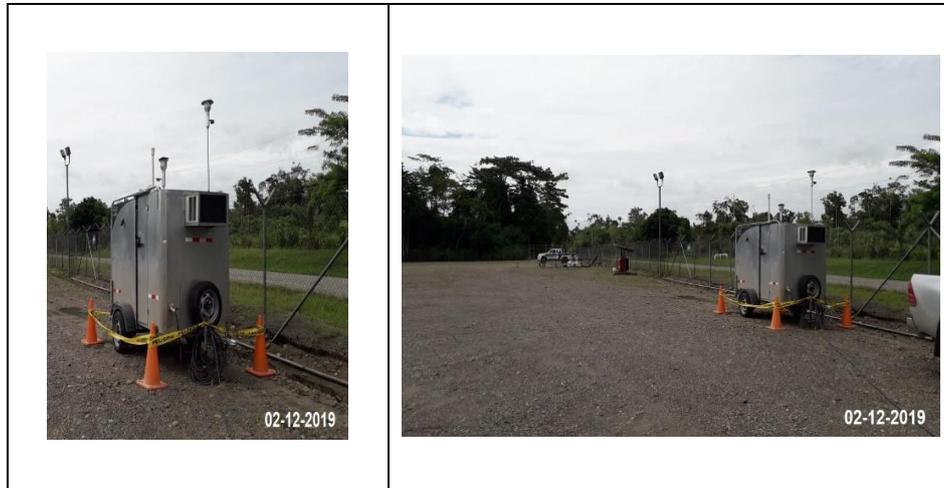
De los parámetros muestreados, todos se encuentran dentro de los límites permisibles. Por lo que se puede concluir que el área en la cual se encuentra operando la plataforma MDC 16, presenta una buena calidad de aire, conforme el Acuerdo Ministerial 097- A.

Figura 3.1.33 Muestreo de calidad del aire MDC 16

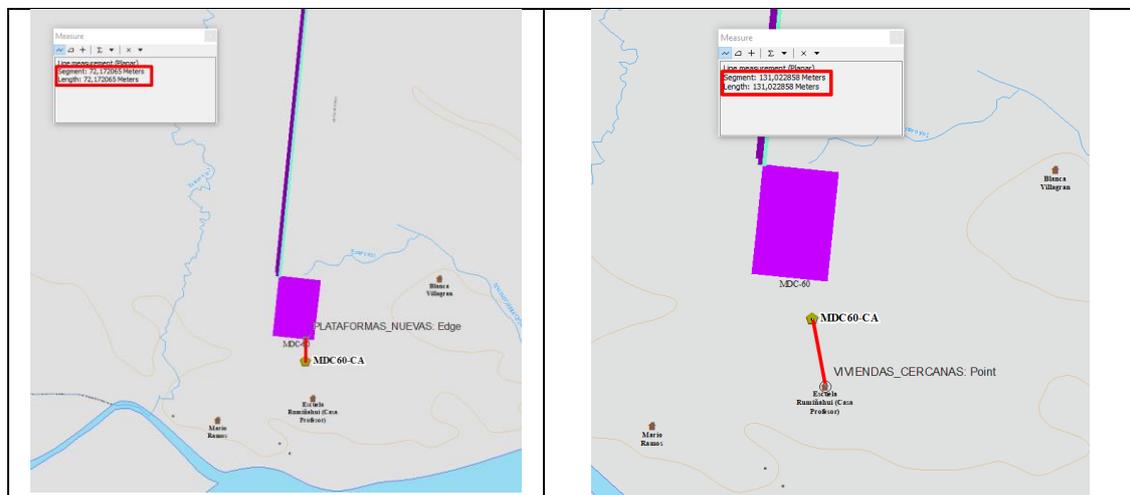
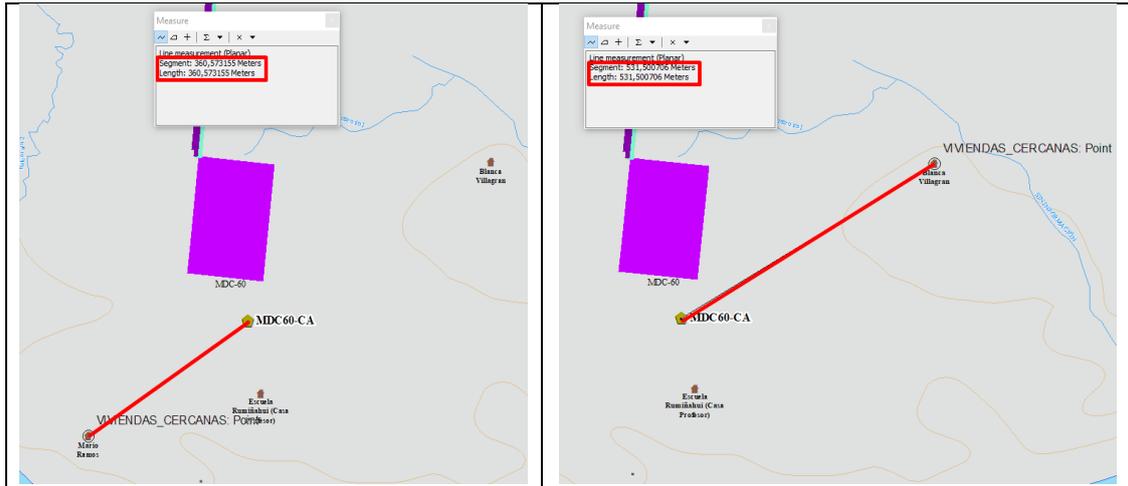
Figura 3.1.34 Distancias punto de muestreo calidad del aire MDC 60-CA

No se colocó el equipo en el área exacta de implantación de la plataforma, debido a la dificultad de accesibilidad y la infraestructura que necesita el equipo para la medición; como es la fuente de energía y un área plana con poca vegetación para la instalación del equipo.

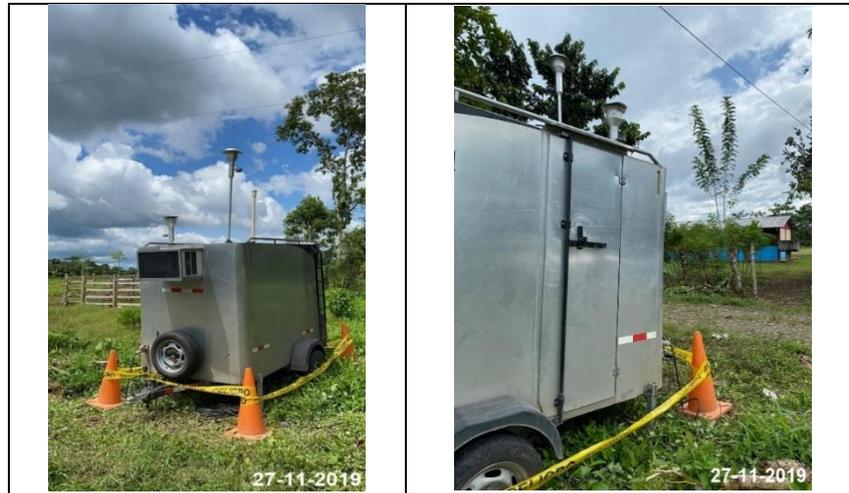
De los parámetros muestreados, todos se encuentran dentro de los límites permisibles. Por lo que se puede concluir que el área de estudio en donde se va a implantar la plataforma MDC 60, presenta una buena calidad de aire, conforme el Acuerdo Ministerial 097- A.

Figura 3.1.36 Muestreo de calidad del aire MDC 60

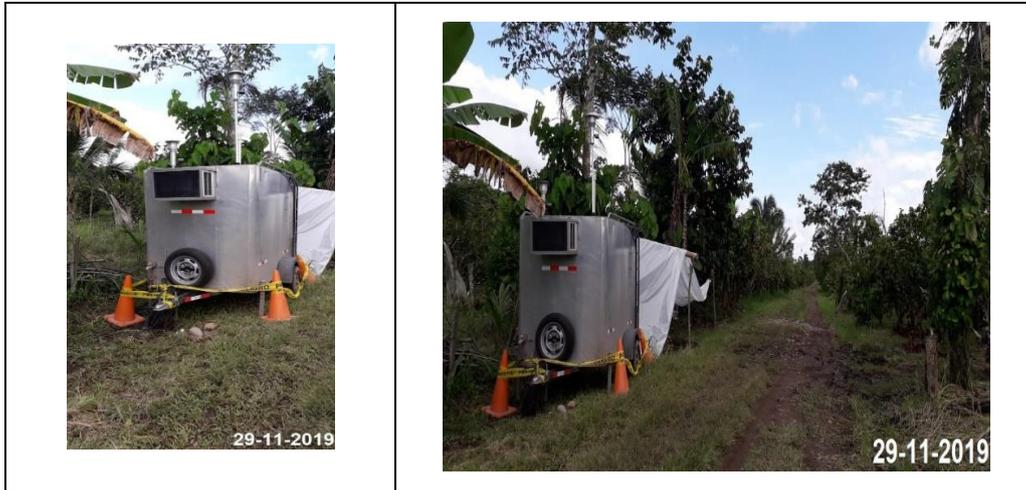
De todos los parámetros muestreados, se evidencia que se encuentran dentro de los límites permisibles estipulados por la normativa ambiental vigente. Por lo que se puede concluir que el área de estudio en donde se va a implantar la plataforma MDC 70 y vía de acceso, presenta una buena calidad del aire.

Figura 3.1.39 Muestreo de calidad del aire MDC 70

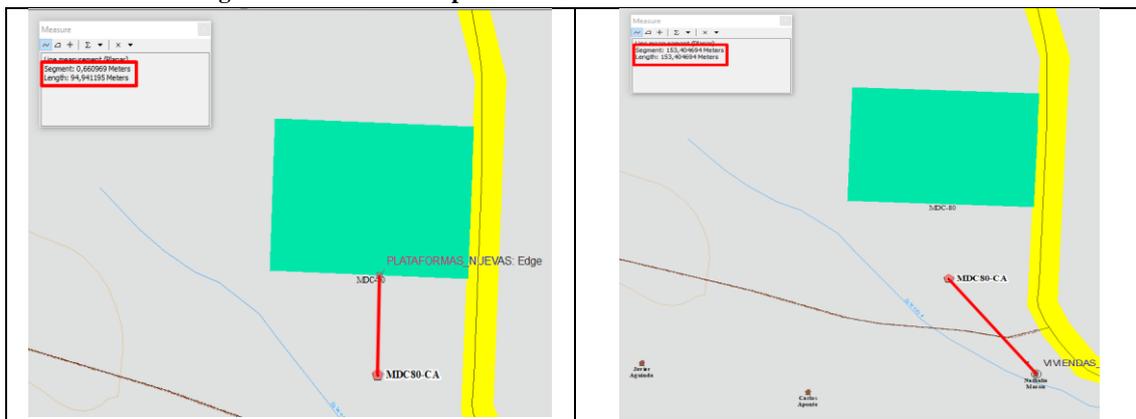
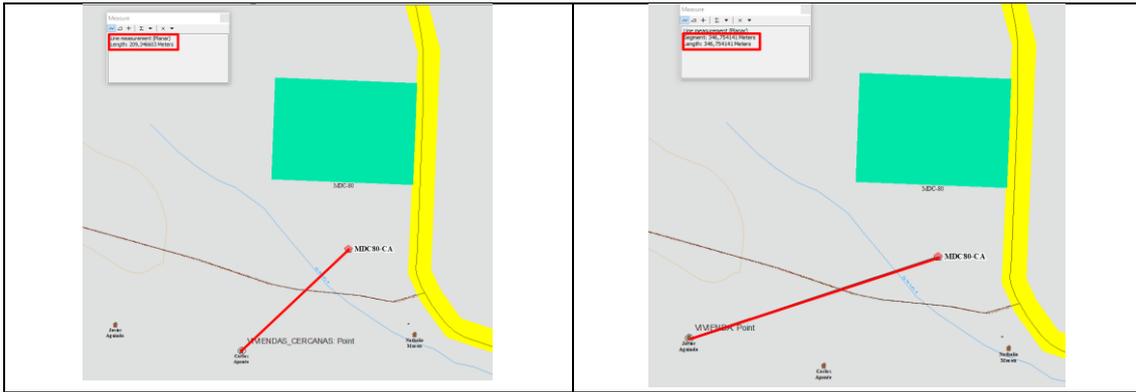
Figura 3.1.40 Distancias puntos de muestreo calidad del aire MDC 80-CA

No se colocó en el área exacta de implantación de la plataforma, debido a la dificultad de accesibilidad y la infraestructura que necesita el equipo para la medición; como es la fuente de energía y un área plana con poca vegetación para la instalación del equipo. Motivo por el cual se tomó lo más cerca posible a la nueva infraestructura. Es importante considerar que el proyecto actualmente no se encuentra en operación, por lo cual este muestreo sirve como línea base del área del proyecto. Al momento de operación Enap Sipec, deberá realizar los monitoreos, conforme a la normativa ambiental vigente; tal como se indica en el Plan de monitoreo.

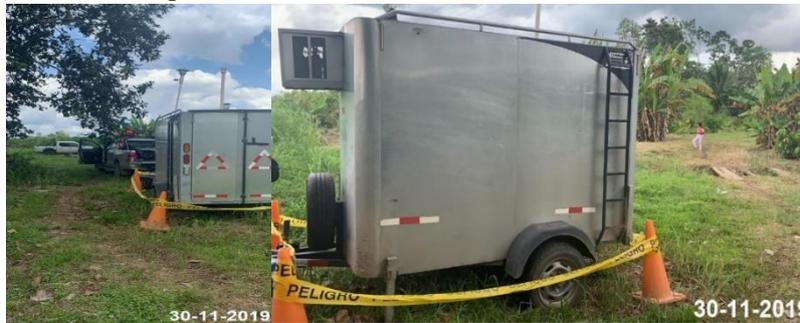
Todos los parámetros muestreados se encuentran dentro de los límites permisibles referidos por la normativa ambiental vigente. Por lo que se puede concluir que el área de estudio en donde se va a implantar la plataforma MDC 80 y vía de acceso **existente**, presenta una buena calidad del aire.

Figura 3.1.42 Muestreo de calidad del aire MDC 80

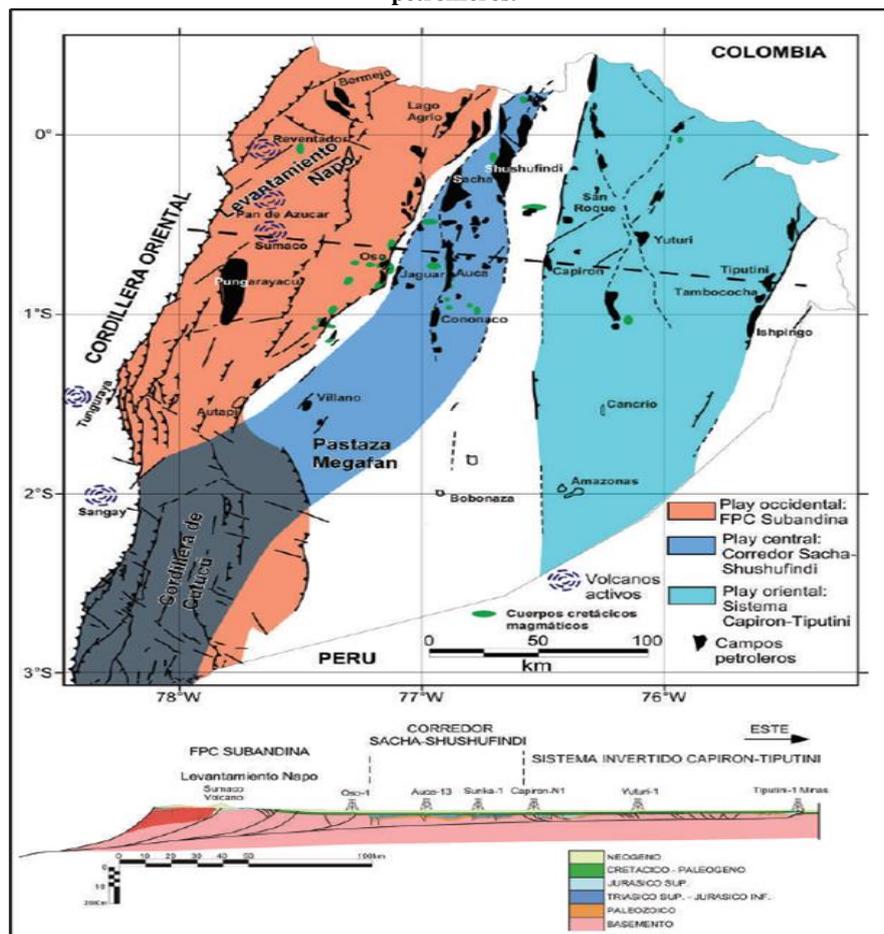
Figura 3.1.43 Mapa y sección estructural de la Cuenca Oriente, con sus tres corredores estructurales-petrolíferos.

“La Cuenca Oriente, constituye al presente, una cuenca de ante-país de trasarco de los Andes Ecuatorianos. Se ubica en una zona estructuralmente muy compleja, justo al norte de la charnela entre los Andes Centrales y los Andes Septentrionales. La Cuenca Oriente se desarrolla como resultado de esfuerzos transpresivos, presentes a partir del Cretácico Terminal, los que provocan la emersión de la Cordillera Real y la formación de la cuenca de ante-país de trasarco propiamente dicha. Su deformación y la estructuración de sus campos petrolíferos, resultan de la inversión tectónica de antiguas fallas normales ligadas a un sistema de rift de edad triásico y/o jurásico inferior. Estas fallas, actualmente inversas y de fuerte buzamiento, están orientadas principalmente en dirección N-S o NNE-SSW, y limitan tres corredores estructurales-petrolíferos con características propias como son: la Faja Plegada y Corrida Subandina (Play occidental), el Corredor Sacha-Shushufindi (Play central), y el Sistema Invertido Capirón-Tiputini (Play oriental).” (Baby et al. 2014).

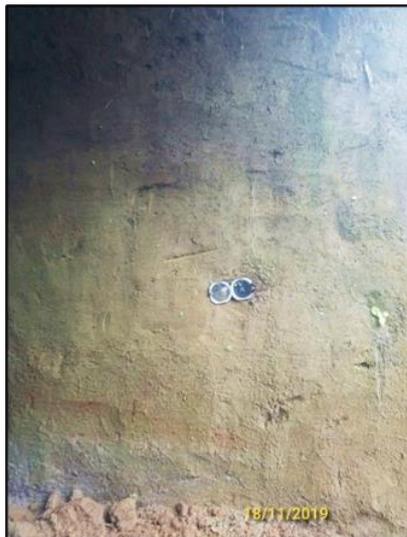
Esta Formación es predominante en la superficie del Bloque MDC se caracteriza por la presencia de arcillolitas rojizas, con intercalaciones de limos y arenas finas; los suelos se presentan húmedos y con buena plasticidad y compactación.

Figura 3.1.45 MDC 70 Formación Chambira

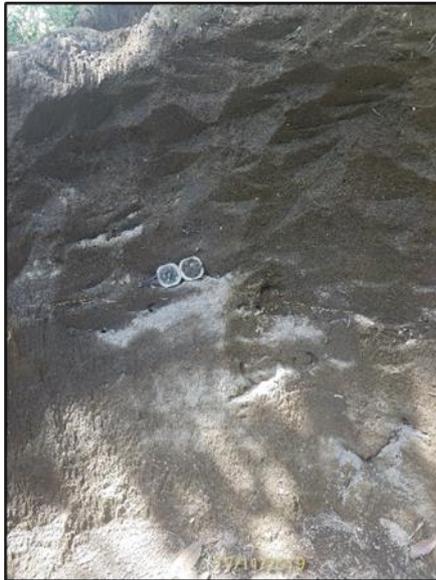
Son materiales transportados y depositados por el agua en todo lo largo de los cauces de los ríos; presentan variado tamaño (gravas, arenas, limos y arcillas). Estos depósitos se presentan muy desarrollados, ocupando valles fluviales, llanuras y abanicos aluviales, terrazas y paleocauces. Es un depósito característico al sur del Bloque MDC, plataforma MDC 60, por la influencia del río Napo.

Figura 3.1.46 MDC 60 Depósitos Aluviales

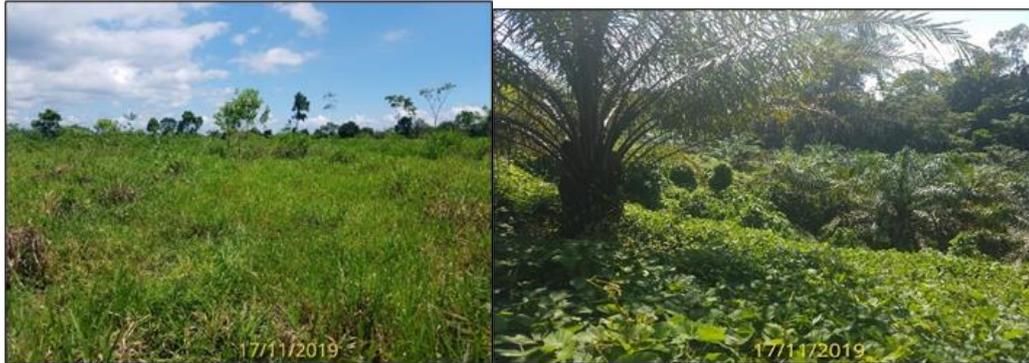
La zona sur, en la plataforma MDC 60 y DDV, se encuentra caracterizada por un paisaje colinado de llanura distal con pendientes muy bajas de 0 – 2 % con vertientes amplias y suaves que permiten el drenaje de la escorrentía superficial.

Figura 3.1.47 Llanura colinada pendiente baja vertientes suaves. MDC 60

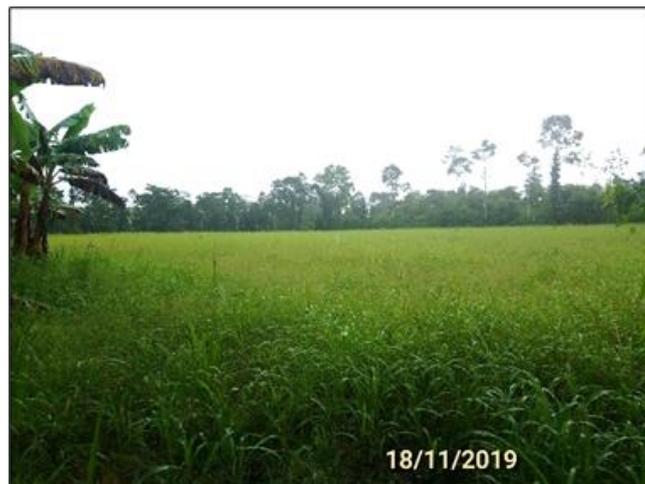
Más al norte, las plataformas MDC 80, MDC 70 y DVD, así como las plataformas existentes MDC 03 y MDC 16, presentan un paisaje colinado bajo con pequeños relieves continuos no mayores a 10 m de pendientes suaves del 2 al 5 %; entre los que existen extensas zonas planas intervenidas ya sea para uso agrícola o facilidades de la industria petrolera.

Figura 3.1.48 Zona plana intervenida plataforma, MDC 70

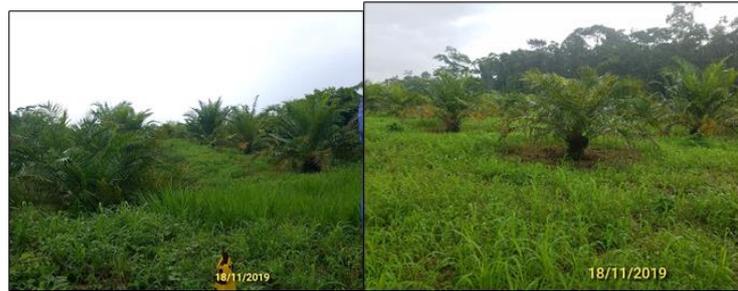
Figura 3.1.49 Zona colinada muy baja, vertientes suaves. MDC 80

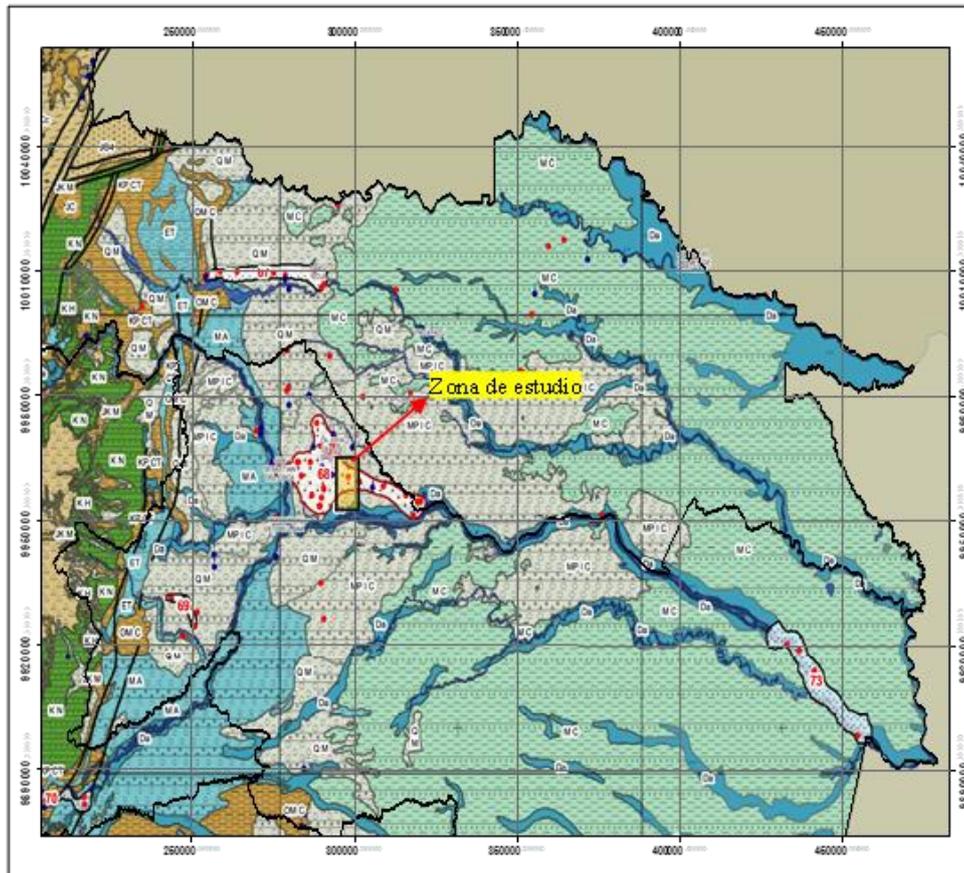
Figura 3.1.50 Sección Mapa Hidrogeológico escala 1:250.000

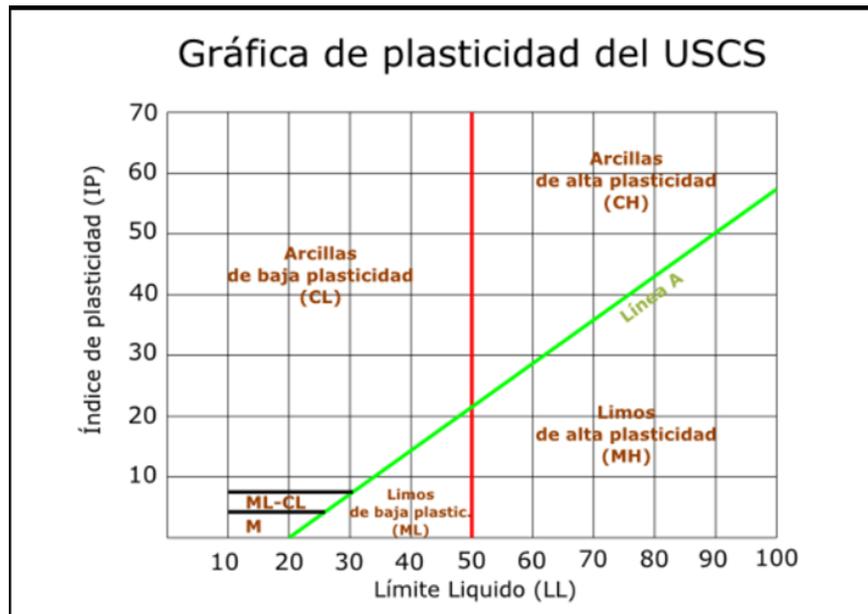
Figura 3.1.51 Carta de Plasticidad SUCS

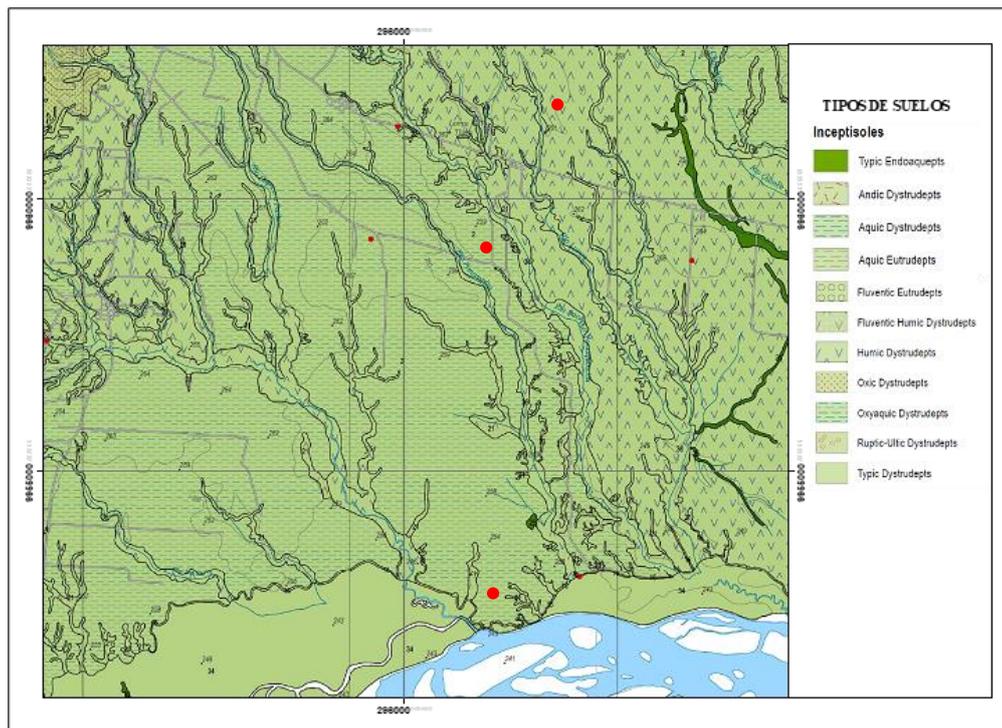
Figura 3.1.52 Sección Mapa Geopedológico Francisco de Orellana escala 1:25.000.

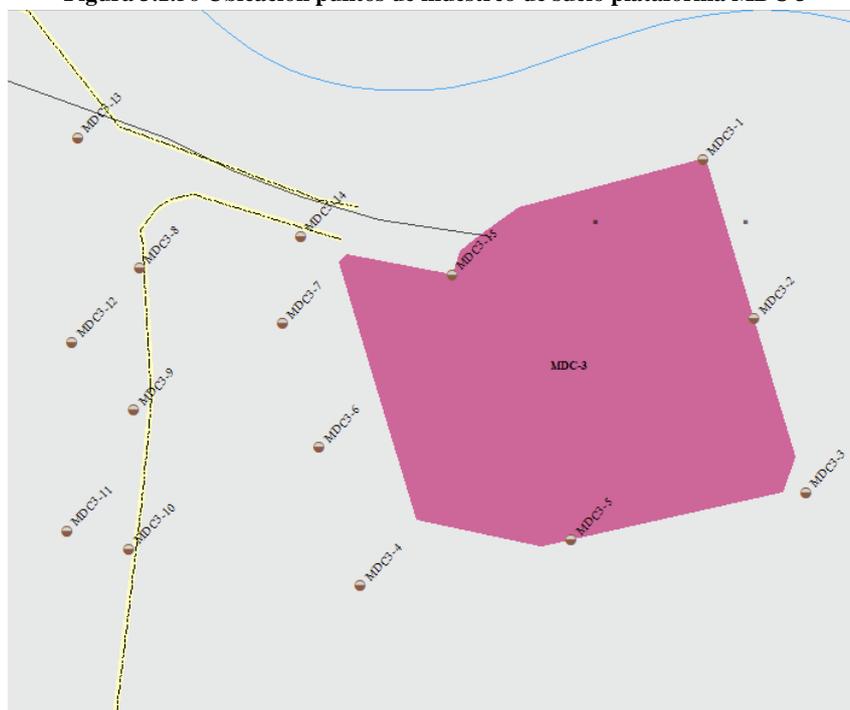
Figura 3.1.56 Ubicación puntos de muestreo de suelo plataforma MDC 3

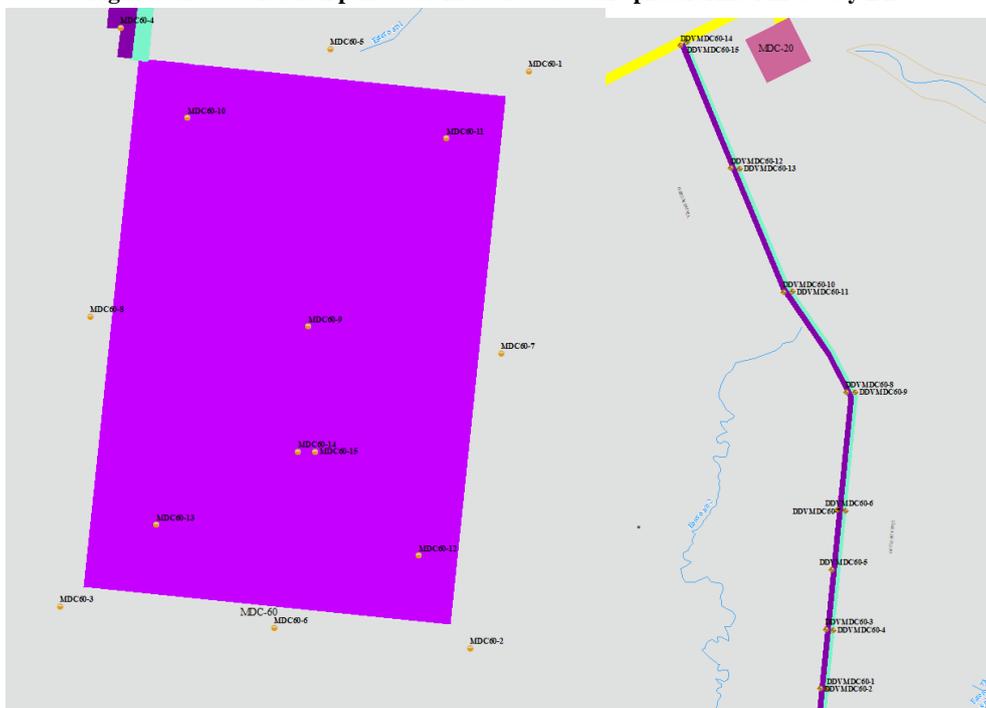
Figura 3.1.60 Ubicación puntos de muestreo de suelo plataforma MDC 60 y DDV
