“ESTUDIO COMPLEMENTARIO A LA REEVALUACIÓN AMBIENTAL DEL BLOQUE MDC, RESOLUCIÓN NO. 27, 2017. PARA LA CONSTRUCCIÓN DE LAS PLATAFORMAS Y VÍAS DE ACCESO MDC-60, MDC – 70 Y MDC-80 Y LA PERFORACIÓN DE POZOS DE DESARROLLO Y PRODUCCIÓN EN CADA UNA DE LAS NUEVAS LOCACIONES Y EN LAS PLATAFORMAS EXISTENTES MDC-16 Y MDC- 3.”

CAP 3.1

2020

COSTECAM CIA. LTDA.

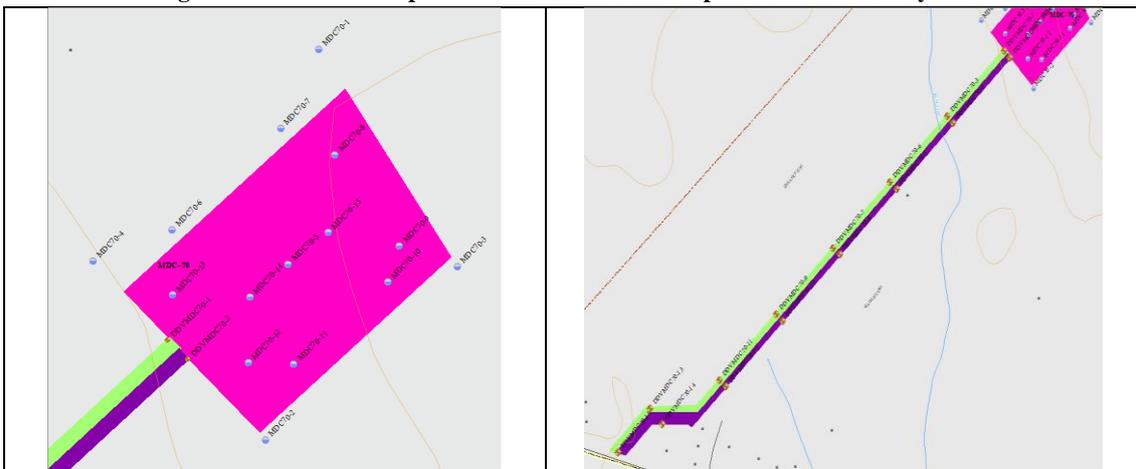
Figura 3.1.62 Ubicación puntos de muestreo de suelo plataforma MDC 70 y DDV

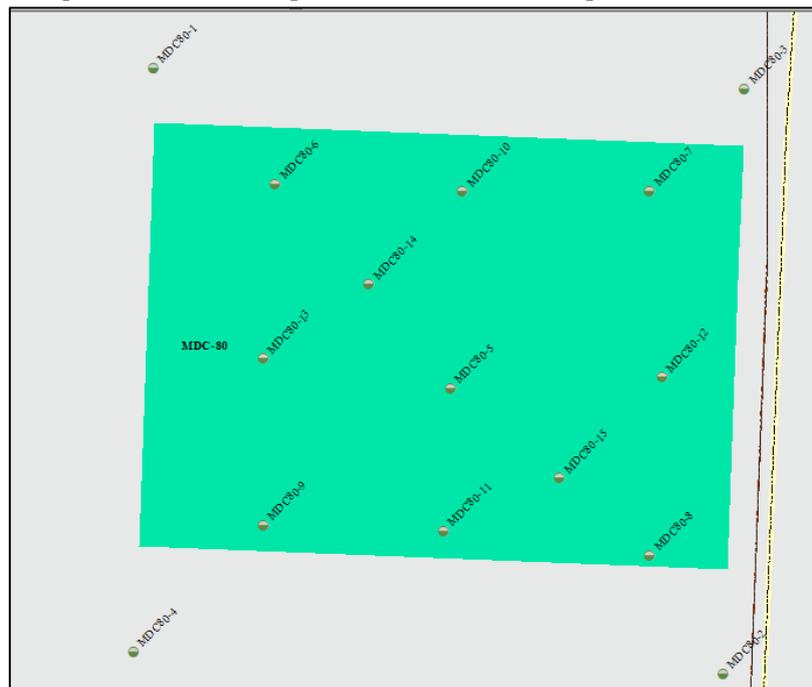
Figura 3.1.64 Ubicación puntos de muestreo de suelo plataforma MDC 80

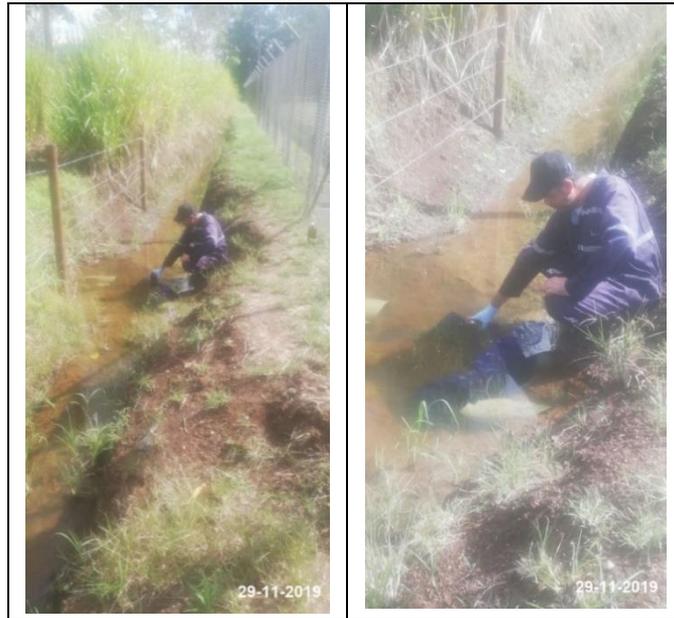
Se realizó un monitoreo del agua de descarga en el punto aprobado MDC16-D1. Los resultados obtenidos fueron analizados en base a los límites máximos permisibles establecidos para un punto de descarga de efluentes (descargas líquidas) de la tabla 4A del Reglamento Sustitutivo del Reglamento Ambiental para las Operaciones Hidrocarburíferas en el Ecuador, Decreto 1215. Este punto se encuentra en el perímetro de la plataforma MDC 16.

Figura 3.1.70 Monitoreo MDC16-D1, plataforma MDC 16

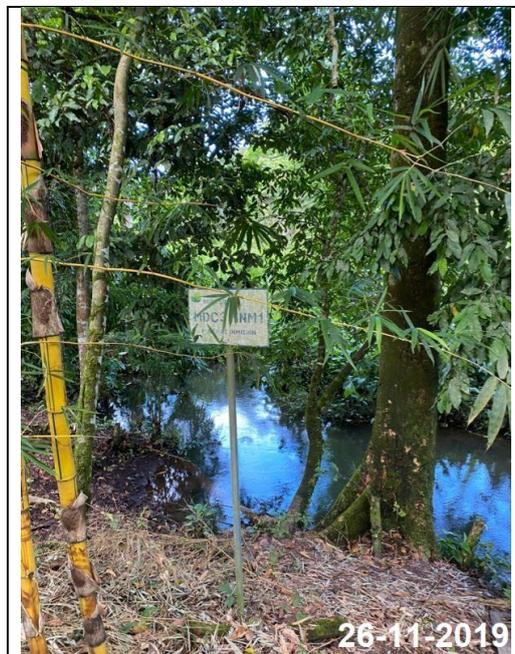
Se realizó un monitoreo de agua en el cuerpo hídrico receptor, en el punto aprobado MDC03INM. Los resultados obtenidos fueron analizados en base a los límites máximos permisibles establecidos para el punto de control en el cuerpo receptor (inmisión) de la tabla 4B del Reglamento Sustitutivo del Reglamento Ambiental para las Operaciones Hidrocarburíferas en el Ecuador, Decreto 1215. Este punto se encuentra a una distancia de 154 mtrs de la plataforma MDC 3.

Figura 3.1.72 Monitoreo MDC03-INM, plataforma MDC 3

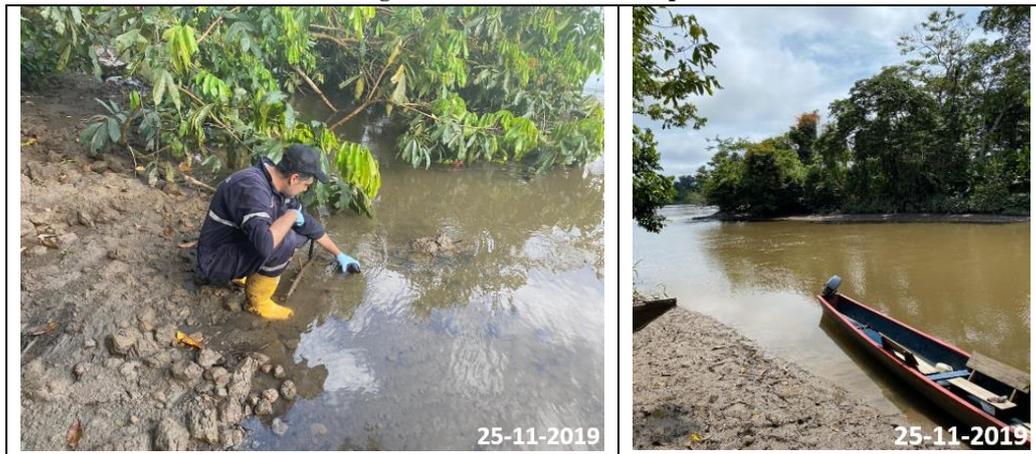
Se realizó un muestreo (Código de muestreo: MDC60-RÍONAPO) de calidad de agua en el río Napo. El criterio técnico por el cual se muestreo este cuerpo hídrico, fue debido a que, es uno de los más cercanos a la plataforma MDC 60, el punto seleccionado de muestreo fue el más próximo a la plataforma a una distancia de 451mtrs al lado suroeste de la Plataforma MDC 60 y a 656 mtrs de la vía de acceso a la plataforma.

Figura 3.1.74 Muestreo río Napo

Como se observa en la tabla anterior, uno de los parámetros que se encuentra fuera de los límites permisibles para la TABLA 1: CRITERIOS DE CALIDAD DE FUENTES DE AGUA PARA CONSUMO HUMANO Y DOMÉSTICO es la Demanda biológica de oxígeno parámetro que indica la cantidad de oxígeno que requieren los microorganismos para degradar las sustancias presente en el cuerpo de agua; por otro lado, tanto para la tabla 1 y 2 de criterios de calidad la Demanda Química de Oxígeno, se encuentra sobrepasando el LMP, al ser este un parámetro que mide la cantidad de sustancias susceptibles de ser oxidadas por medios químicos que hay disueltas o en suspensión en una muestra líquida. Se utiliza para medir el grado de contaminación midiendo principalmente la concentración de materia orgánica, sin embargo, este sufre interferencias por la presencia de sustancias inorgánicas susceptibles de ser oxidadas (sulfuros, sulfitos, yoduros, etc), que también se reflejan en la medida (Chacon et al., 2004). De todas maneras, en base a este resultado se puede decir que hay un excedente de materia orgánica presente en el punto de muestreo.

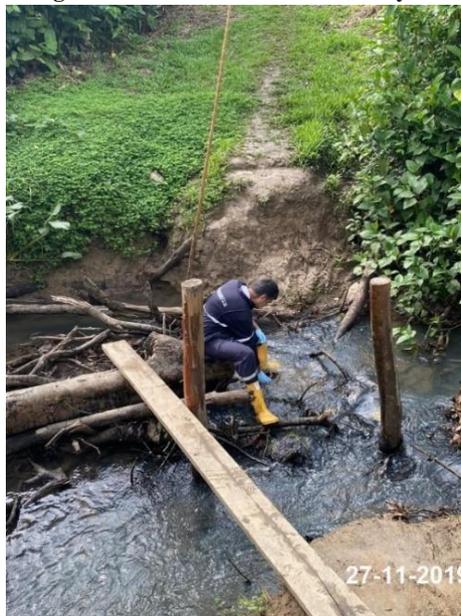
Se realizó un muestreo de calidad de agua en el Río Huamayacu (Código de muestreo: MDC60-RÍOHUAMAYACU), debido a que se encuentra cercano a la plataforma a una distancia aproximada de 451 mtrs al lado suroeste de la Plataforma MDC 60 y a 592 mtrs de la vía de acceso a la plataforma.

Figura 3.1.76 Muestreo Río Huamayacu

Como se observa en la tabla anterior, el valor del parámetro DBO se encuentra fuera de los límites permisibles para la TABLA 1: CRITERIOS DE CALIDAD DE FUENTES DE AGUA PARA CONSUMO HUMANO Y DOMÉSTICO, la Demanda biológica de oxígeno es un parámetro que indica la cantidad de oxígeno que requieren los microorganismos para degradar las sustancias presente en el cuerpo de agua; por otro lado en análisis el resultado obtenido se observa que otro de los parámetros que se encuentra fuera de los límites permisibles para ambas tablas es la Demanda Química de Oxígeno, este mide la cantidad de sustancias susceptibles de ser oxidadas por medios químicos que hay disueltas o en suspensión en una muestra líquida. Se utiliza para medir el grado de contaminación midiendo principalmente la concentración de materia orgánica, sin embargo, este sufre interferencias por la presencia de sustancias inorgánicas susceptibles de ser oxidadas (sulfuros, sulfitos, yoduros, etc), que también se reflejan en la medida (Chacon et al., 2004). De todas maneras, en base a este resultado se puede decir que hay un excedente de materia orgánica presente en el punto de muestreo.

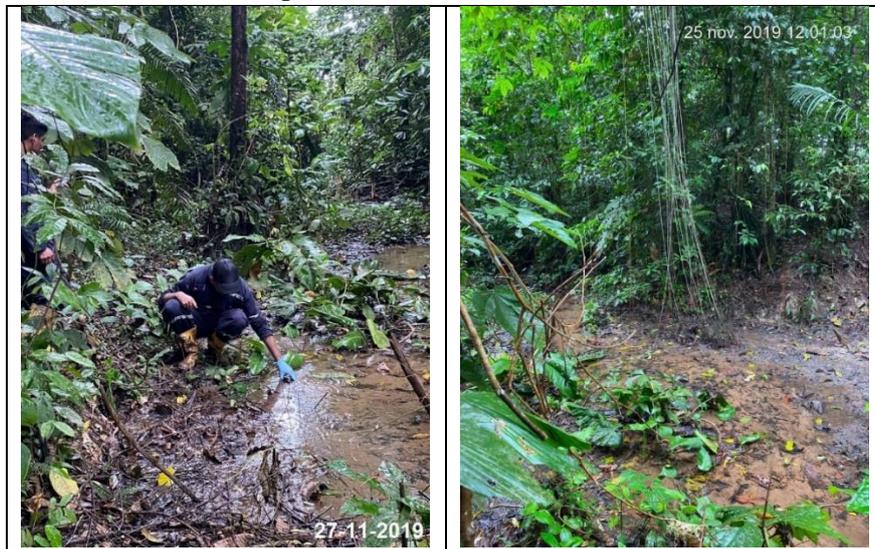
Se realizó un muestreo de calidad de agua en el Estero S/N 1 (Código de muestreo: MDC60-ESTEROSN1); punto seleccionado debido a que es el cuerpo hídrico más cercano al área de influencia de la plataforma, se ubica a una distancia aproximada de 32 mtrs al Noroeste de la Plataforma MDC 60, vía de acceso a la plataforma a una distancia de 111 mtrs.

Figura 3.1.78 Muestreo Estero S/N 1

Como se observa en la tabla anterior, el valor del parámetro DBO se encuentra fuera de los límites permisibles para la TABLA 1: CRITERIOS DE CALIDAD DE FUENTES DE AGUA PARA CONSUMO HUMANO Y DOMÉSTICO, la Demanda biológica de oxígeno es un parámetro que indica la cantidad de oxígeno que requieren los microorganismos para degradar las sustancias presente en el cuerpo de agua; por otro lado otro de los parámetros que se encuentra fuera de los límites permisibles tanto para la tabla 1 y 2 es la Demanda Química de Oxígeno, este mide la cantidad de sustancias susceptibles de ser oxidadas por medios químicos que hay disueltas o en suspensión en una muestra líquida. Se utiliza para medir el grado de contaminación midiendo principalmente la concentración de materia orgánica, sin embargo, este sufre interferencias por la presencia de sustancias inorgánicas susceptibles de ser oxidadas (sulfuros, sulfitos, yoduros, etc), que también se reflejan en la medida (Chacon et al., 2004). En base a este resultado se indica que hay un excedente de materia orgánica presente en el punto de muestreo del Estero S/N 1.

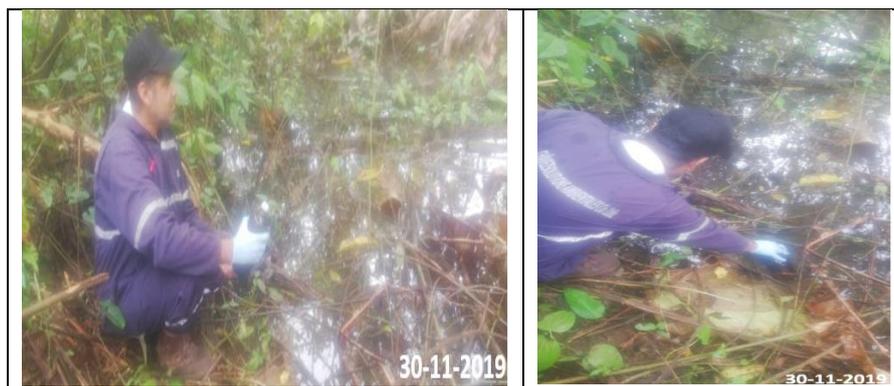
Se realizó un muestreo de calidad de agua del estero S/N 1 (Código de muestreo: MDC60-ESTEROSN2), debido a la cercanía con la plataforma y su vía de acceso; este se encuentra ubicado a 1070 mtrs de distancia del lindero Norte de la plataforma y a 1058 mtrs a la vía de acceso a la plataforma MDC 60.

Figura 3.1.80 Muestreo Estero S/N 2

En el muestreo realizado en el Estero S/N 2 se muestra que existen algunos parámetros que se encuentran superando el límite de la normativa, como se observa en la tabla anterior, el valor del parámetro DBO se encuentra fuera de los límites permisibles para la TABLA 1: CRITERIOS DE CALIDAD DE FUENTES DE AGUA PARA CONSUMO HUMANO Y DOMÉSTICO, la Demanda biológica de oxígeno es un parámetro que indica la cantidad de oxígeno que requieren los microorganismos para degradar las sustancias presente en el cuerpo de agua; por otro lado otro de los parámetros que se encuentra fuera de los límites permisibles en la tabla 1 y 2 es la Demanda Química de Oxígeno, este mide la cantidad de sustancias susceptibles de ser oxidadas por medios químicos que hay disueltas o en suspensión en una muestra líquida. Se utiliza para medir el grado de contaminación midiendo principalmente la concentración de materia orgánica, sin embargo, este sufre interferencias por la presencia de sustancias inorgánicas susceptibles de ser oxidadas (sulfuros, sulfitos, yoduros, etc), que también se reflejan en la medida (Chacon et al., 2004). En base a este resultado se indica que hay un excedente de materia orgánica presente en el punto de muestreo del Estero S/N 2.

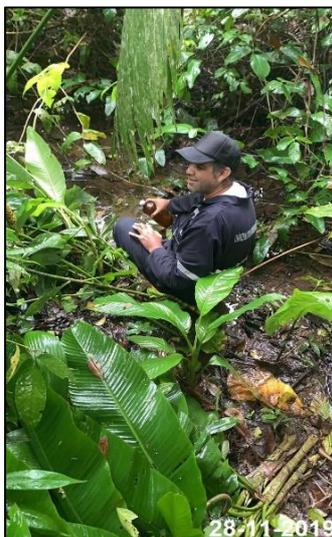
Cerca de la plataforma MDC 70 y DDV, se encuentra el río Lucas (Código de muestreo: MDC70-RÍOLUCAS); punto seleccionado debido a que es el cuerpo hídrico más cercano al área de influencia de la plataforma, se ubica a una distancia aproximada de 154 mtrs al sur de la Plataforma MDC 70 y a 157 mtrs del DDV.

Figura 3.1.82 Muestreo Estero Río Lucas

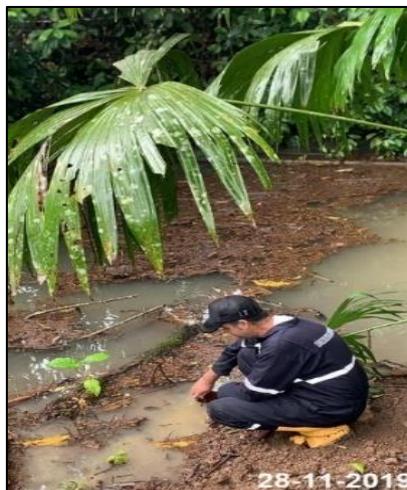
Figura 3.1.84 Muestreo Estero S/N 3

Se realizó un muestreo de calidad de agua del estero S/N 3 (Código de muestreo: MDC70-ESTEROSN3), debido a la cercanía con la plataforma y su vía de acceso; este se encuentra ubicado a 820 mtrs de distancia a la vía de acceso a la plataforma MDC 70 y 820 mtrs a la plataforma.

En el muestreo realizado en el Estero S/N 3 , muestra que existen algunos parámetros que se encuentran superando el límite de la normativa, como se observa en la tabla anterior, el valor del parámetro DBO y DQO se encuentra fuera de los límites permisibles para la TABLA 1: CRITERIOS DE CALIDAD DE FUENTES DE AGUA PARA CONSUMO HUMANO Y DOMÉSTICO, la Demanda biológica de oxígeno es un parámetro que indica la cantidad de oxígeno que requieren los microorganismos para degradar las sustancias presente en el cuerpo de agua; por otro lado, otro de los parámetros que se encuentra fuera de los límites permisibles es la Demanda Química de Oxígeno, este mide la cantidad de sustancias susceptibles de ser oxidadas por medios químicos que hay disueltas o en suspensión en una muestra líquida. Se utiliza para medir el grado de contaminación midiendo principalmente la concentración de materia orgánica, sin embargo, este sufre interferencias por la presencia de sustancias inorgánicas susceptibles de ser oxidadas (sulfuros, sulfitos, yoduros, etc), que también se reflejan en la medida (Chacon et al., 2004). En base a este resultado se indica que hay un excedente de materia orgánica presente en el punto de muestreo del Estero S/N 3.

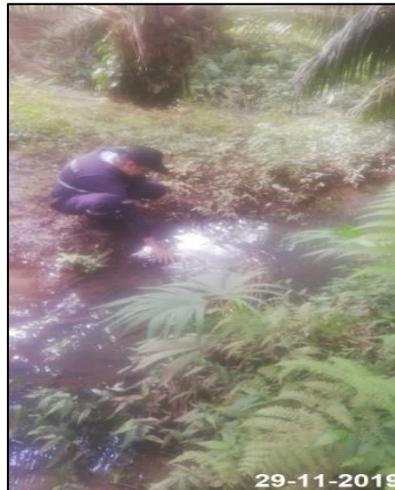
Figura 3.1.86 Muestreo Estero S/N 4

Se realizó un muestreo de calidad de agua en el Estero S/N 4 (Código de muestreo: MDC80-ESTEROSN4). El criterio técnico por el cual se muestreo este cuerpo hídrico, fue debido a que, es uno de los más cercanos a la plataforma MDC 80, el punto seleccionado de muestreo fue el más próximo a la plataforma a una distancia aproximada de 89 mtrs al lado sur de la Plataforma MDC 80.

Se observa que el parámetro que se encuentra fuera de los límites permisibles según el Acuerdo Ministerial 097-A. Es la DBO la cuál encuentra fuera de los límites permisibles para la TABLA 1: CRITERIOS DE CALIDAD DE FUENTES DE AGUA PARA CONSUMO HUMANO Y DOMÉSTICO, la Demanda biológica de oxígeno es un parámetro que indica la cantidad de oxígeno que requieren los microorganismos para degradar las sustancias presentes en el cuerpo de agua; por otro lado los valores de la DQO exceden lo estipulado en el ANEXO 2. CRITERIOS DE CALIDAD ADMISIBLES PARA LA PRESERVACIÓN DE LA VIDA ACUÁTICA Y SILVESTRE EN AGUAS DULCES, es la Demanda Química de Oxígeno, este que mide la cantidad de sustancias susceptibles de ser oxidadas por medios químicos que hay disueltas o en suspensión en una muestra líquida. Se utiliza para medir el grado de contaminación midiendo principalmente la concentración de materia orgánica, sin embargo, este sufre interferencias por la presencia de sustancias inorgánicas susceptibles de ser oxidadas (sulfuros, sulfitos, yoduros, etc), que también se reflejan en la medida (Chacon et al., 2004). En base a este resultado se indica que hay un excedente de materia orgánica presente en el punto de muestreo del Estero S/N 4.

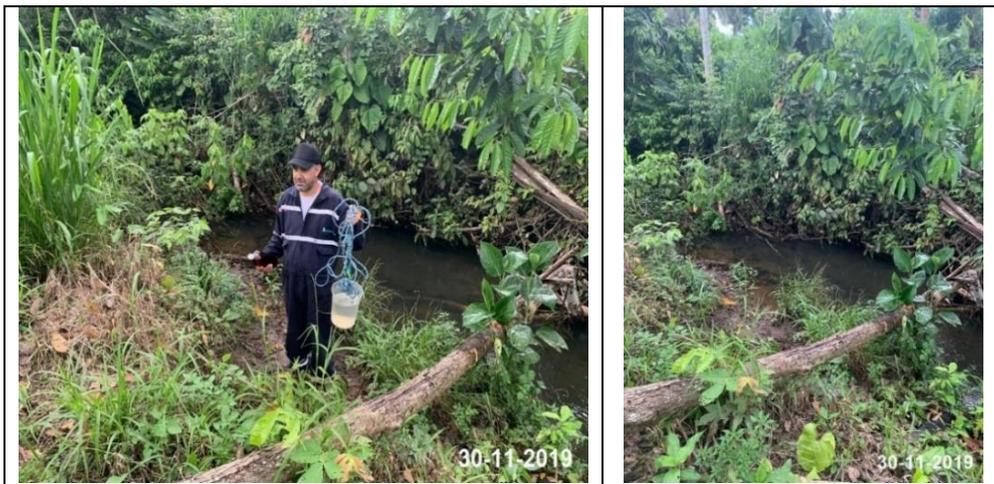
Figura 3.1.88 Muestreo Estero S/N 5

Se realizó un muestreo (Código de muestreo: MDC16-ESTEROSN5) de calidad de agua en el Estero S/N 5. El criterio técnico por el cual se muestreo este cuerpo hídrico, fue debido a que, es uno de los más cercanos a la plataforma MDC 16 y al área de ampliación, el punto seleccionado de muestreo fue el más próximo a la plataforma a una distancia de 166 mtrs al lado suroeste de la Plataforma MDC 16 y a 95 mtrs del área de ampliación de la plataforma.

De acuerdo a la tabla anterior existen parámetros que exceden los límites permisibles según el Acuerdo Ministerial 097-A. la DBO se encuentra fuera de los límites permisibles para la TABLA 1: CRITERIOS DE CALIDAD DE FUENTES DE AGUA PARA CONSUMO HUMANO Y DOMÉSTICO, la Demanda biológica de oxígeno es un parámetro que indica la cantidad de oxígeno que requieren los microorganismos para degradar las sustancias presente en el cuerpo de agua; por otro lado la Demanda Química de Oxígeno también excede el límite para la tabla 1, este mide la cantidad de sustancias susceptibles de ser oxidadas por medios químicos que hay disueltas o en suspensión en una muestra líquida. Se utiliza para medir el grado de contaminación midiendo principalmente la concentración de materia orgánica, sin embargo, este sufre interferencias por la presencia de sustancias inorgánicas susceptibles de ser oxidadas (sulfuros, sulfitos, yoduros, etc), que también se reflejan en la medida (Chacon et al., 2004). En base a este resultado se indica que hay un excedente de materia orgánica presente en el punto de muestreo del Estero S/N 5.

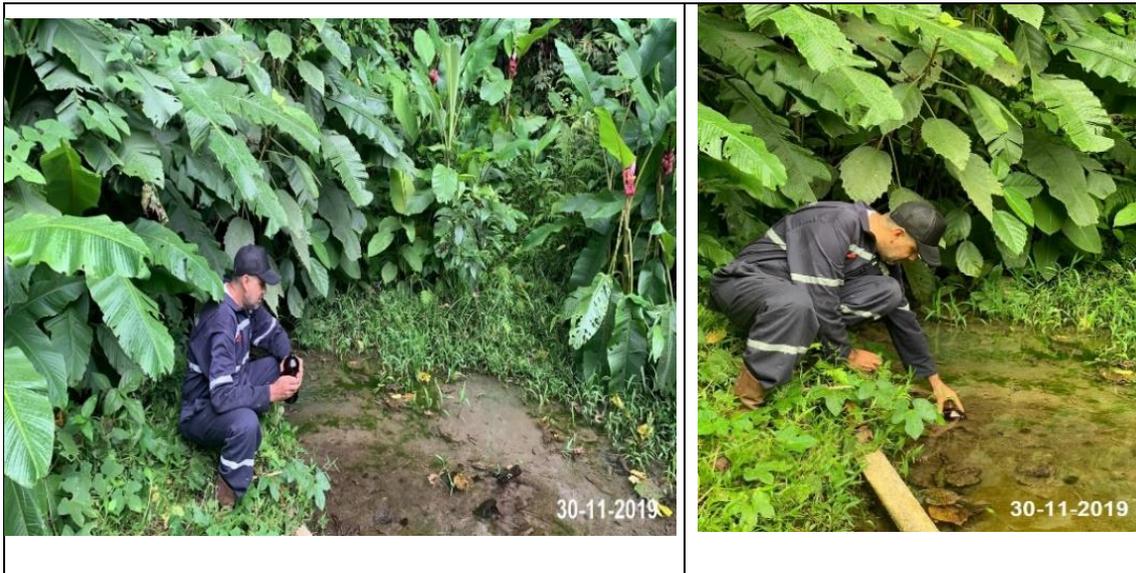
Figura 3.1.90 Muestreo Estero S/N 5

Se realizó un muestreo (Código de muestreo: MDC16-RÍOPIMAMPIRO) de calidad de agua en el Río Pimampiro. El criterio técnico por el cual se muestreo este cuerpo hídrico, fue debido a que, es uno de los más cercanos a la plataforma MDC 16 y al área de ampliación, el punto seleccionado de muestreo fue el más próximo a la plataforma a una distancia de 949 mtrs al lado este de la Plataforma MDC 16 y a 953 mtrs del área de ampliación de la plataforma.

Tal como lo indica la tabla anterior uno de los parámetros que se encuentra fuera los LMP establecidos por la normativa ambiental (<2) es la DBO en la TABLA 1: CRITERIOS DE CALIDAD DE FUENTES DE AGUA PARA CONSUMO HUMANO Y DOMÉSTICO, dando como resultado 15 mg/L, la Demanda biológica de oxígeno es un parámetro que indica la cantidad de oxígeno que requieren los microorganismos para degradar las sustancias presente en el cuerpo de agua; por otro lado, la Demanda Química de Oxígeno se sobrepasa al LMP de la tabla 1 y 2 este parámetro mide la cantidad de sustancias susceptibles de ser oxidadas por medios químicos que hay disueltas o en suspensión en una muestra líquida. Se utiliza para medir el grado de contaminación midiendo principalmente la concentración de materia orgánica, sin embargo, este sufre interferencias por la presencia de sustancias inorgánicas susceptibles de ser oxidadas (sulfuros, sulfitos, yoduros, etc), que también se reflejan en la medida (Chacon et al., 2004). Por ello se indica que hay un excedente de materia orgánica presente en el punto de muestreo del Río Pimampiro.

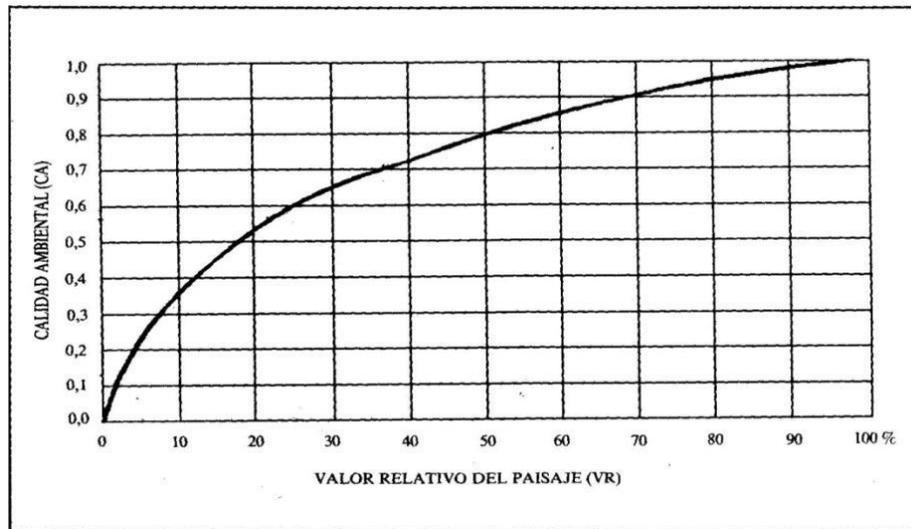
Figura 3.1.92 Curva del valor relativo del paisaje.
