**“ESTUDIO COMPLEMENTARIO AL EIA EXPOST Y
PMA DEL BLOQUE PBHI, RESOLUCIÓN No 232; PARA
LA CONSTRUCCIÓN DE LA PLATAFORMA INCHI E
(NORTE), VÍA DE ACCESO, LINEA DE FLUJO Y LA
PERFORACIÓN DE POZOS DE DESARROLLO Y
PRODUCCIÓN EN INCHI E Y EN LA PLATAFORMA
EXISTENTE INCHI A”**

CAP 3.1

2021

COSTECAM CIA. LTDA.

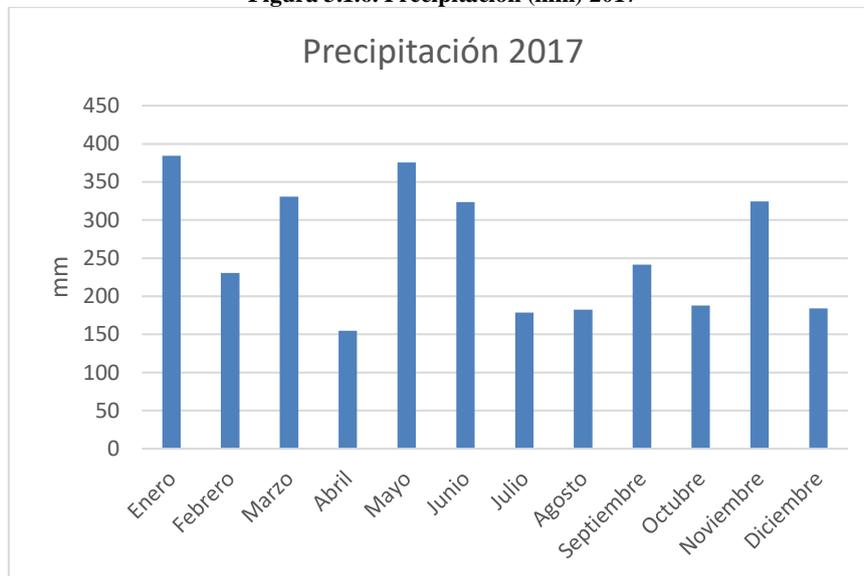
Figura 3.1.6. Precipitación (mm) 2017

En la figura se pueden observar los valores de precipitación; los meses de abril (154.7 mm), julio (178,8 mm), agosto (182,2 mm) y diciembre (184,1 mm) son los que reportaron menor precipitación en el año 2017. Y los valores más altos son en enero (384,4 mm) y mayo (375,5 mm).

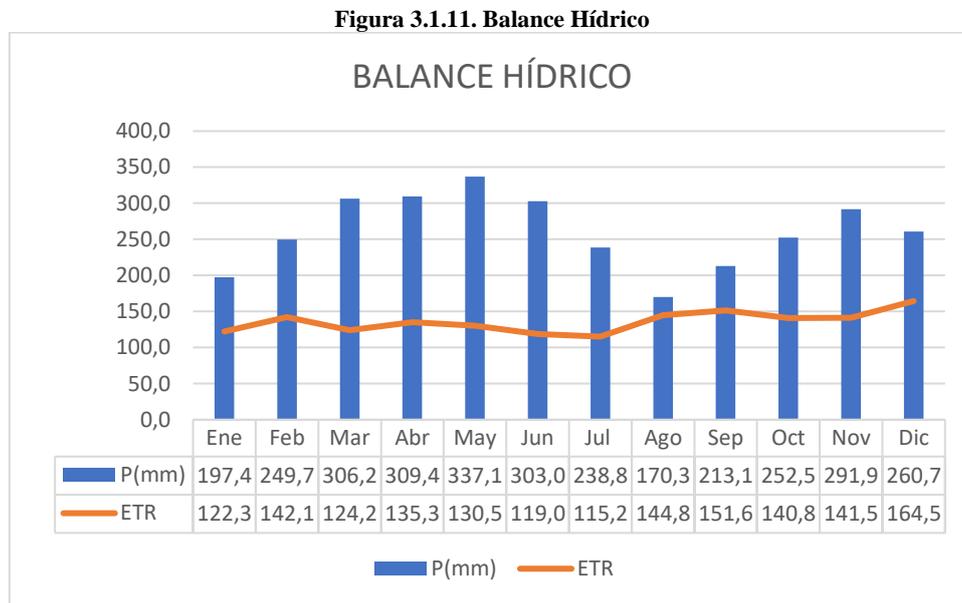
De acuerdo a la figura podemos concluir que la Evapotranspiración es inferior a la precipitación. Lo que nos indica que el sector se caracteriza por tener reservas de agua. Principalmente en los meses de abril, mayo y junio; en donde se presenta el mayor excedente de precipitación.

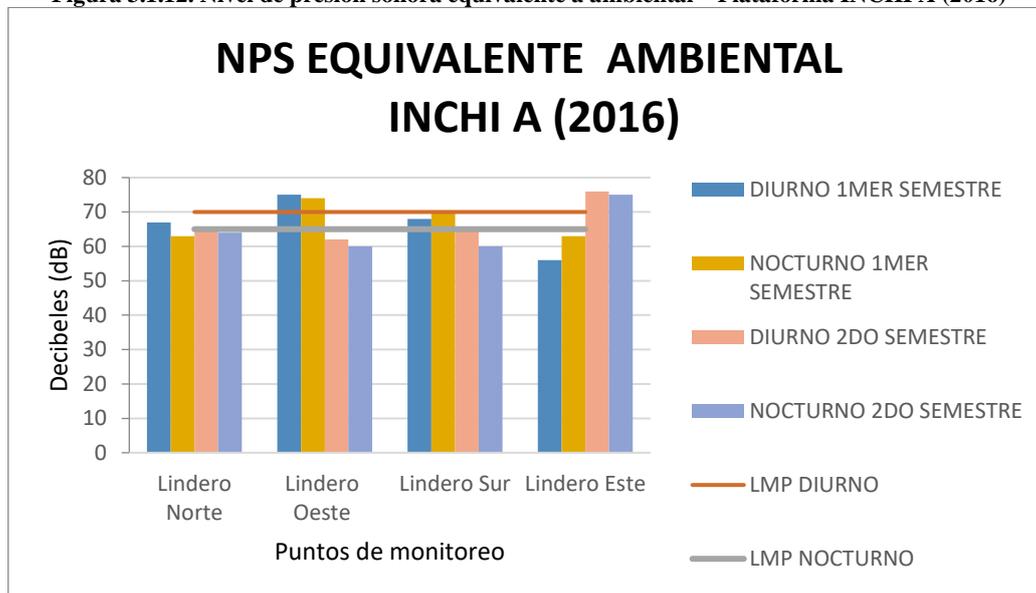
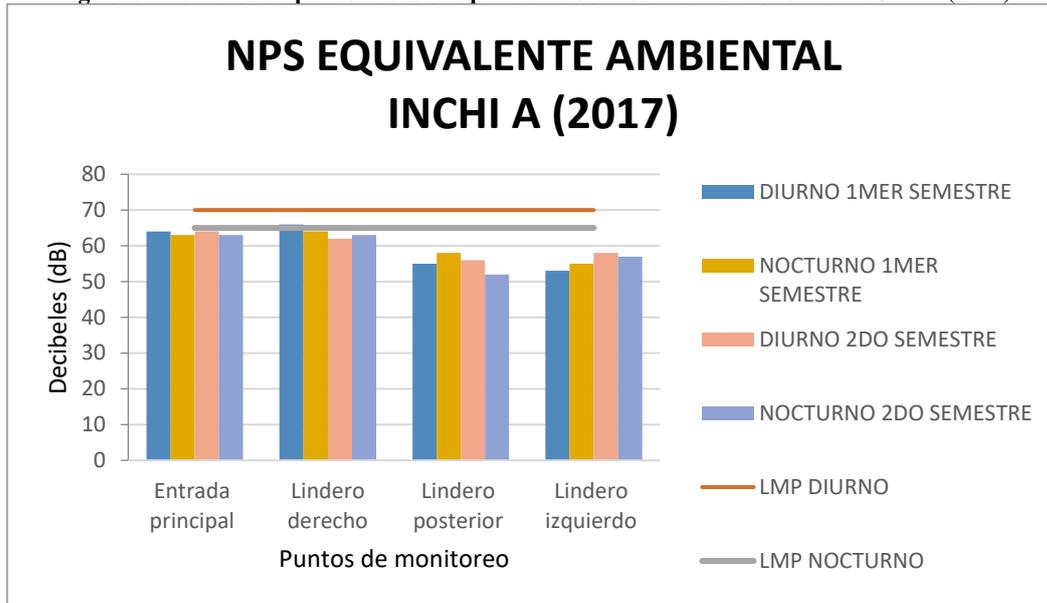
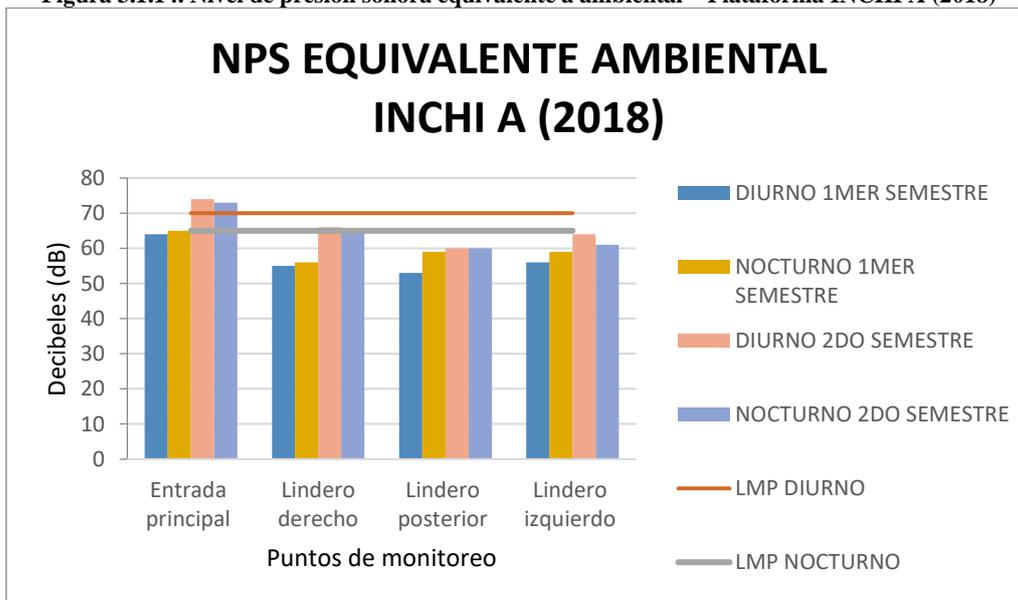
Figura 3.1.12. Nivel de presión sonora equivalente a ambiental – Plataforma INCHI A (2016)

Figura 3.1.13. Nivel de presión sonora equivalente a ambiental – Plataforma INCHI A (2017)

Figura 3.1.14. Nivel de presión sonora equivalente a ambiental – Plataforma INCHI A (2018)

En el año 2016 para el primer semestre se excede el límite máximo permisible para ruido tanto diurno como nocturno en el lindero oeste. En el lindero este, excede el límite máximo permisible para el segundo semestre tanto para ruido diurno como nocturno.

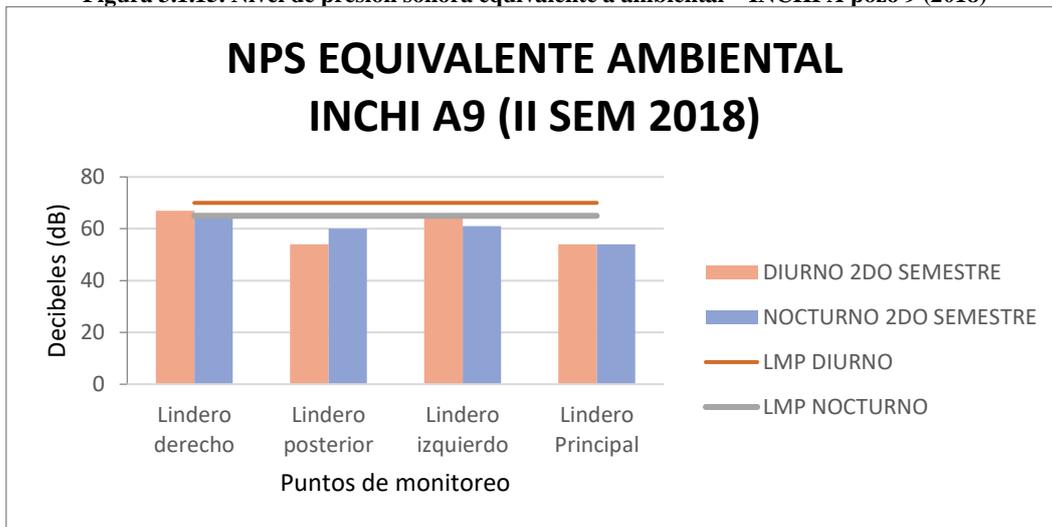
Figura 3.1.15. Nivel de presión sonora equivalente a ambiental – INCHI A pozo 9 (2018)

En el monitoreo efectuado en la etapa de perforación, todos los puntos se encontraron dentro de los límites máximo-permisibles.

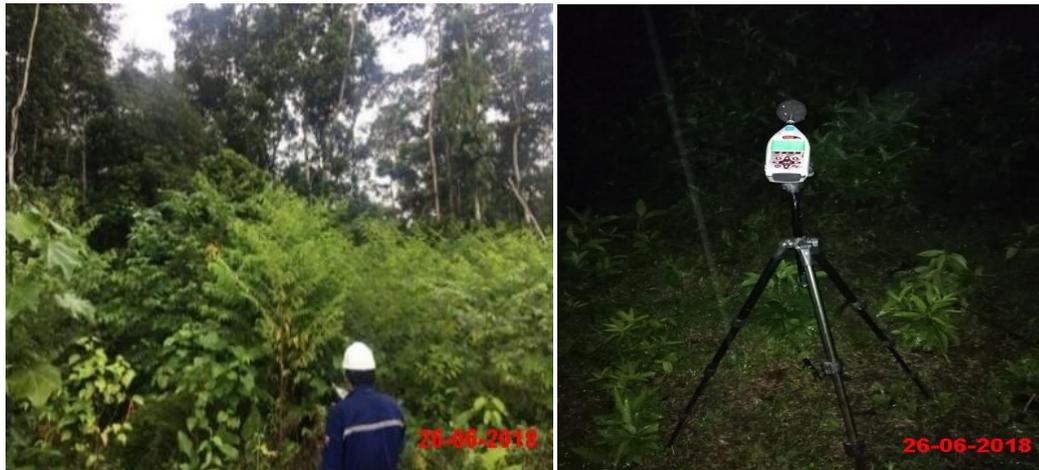
Figura 3.1.19. Muestreo de ruido diurno y nocturno INCHI E

En el muestreo de ruido de los puntos P1, P2; se observó que tanto diurno como nocturno se cumple con los límites máximo-permisibles, conforme el AM097-A.

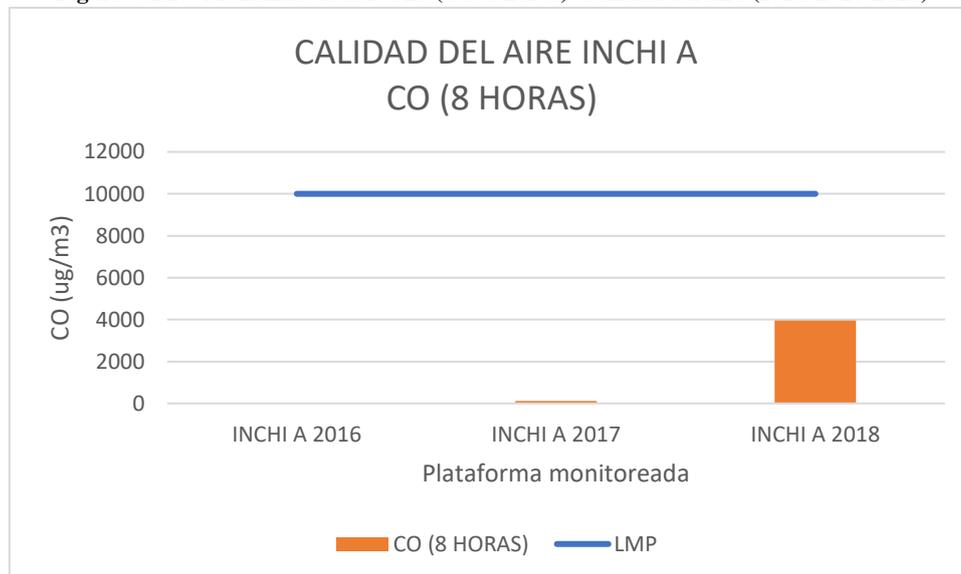
Figura 3.1.20. Monóxido de carbono (CO 8 horas). Calidad del aire (2016-2017-2018)

La figura que antecede nos muestra que, para el Monóxido de carbono en 8 hora, no ha excedido el límite máximo establecido, en ninguno de los tres años analizados tanto para el Acuerdo Ministerial 097-A, Anexo 4.

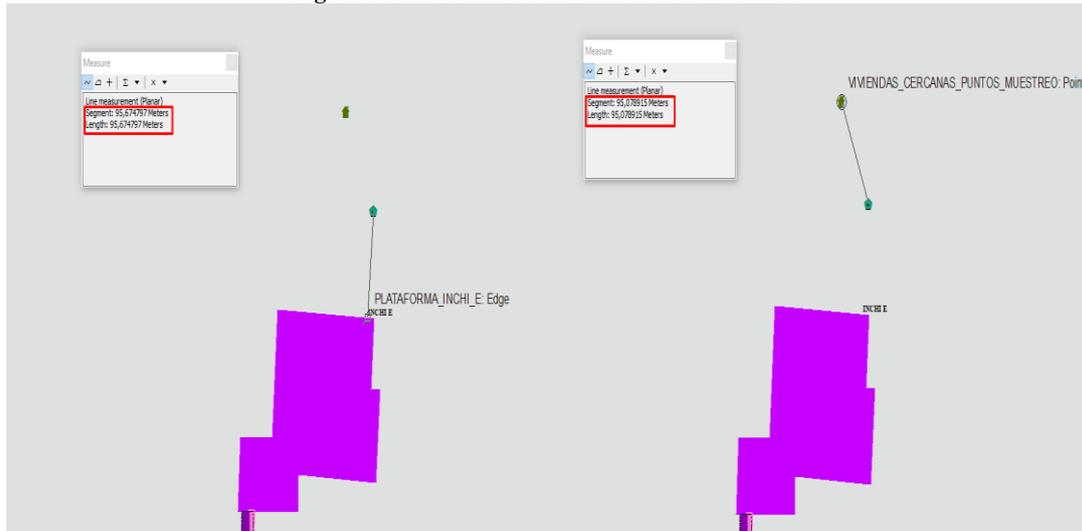
Figura 3.1.38. Muestreo calidad de aire INCHI E.

Conforme el primer criterio, se ubicó a 95m de distancia de la casa de la Sra. América Macias. y en base al segundo criterio a 95m de distancia a la plataforma. Como se puede observar en la figura a continuación:

Considerando el tercer criterio en base a la factibilidad de colocación de la estación de muestreo de aire; no se colocó en el área exacta de implantación de la plataforma, debido a la dificultad de accesibilidad y la infraestructura que necesita el equipo para la medición, como es la fuente de energía y un área plana con poca vegetación para la instalación del equipo.

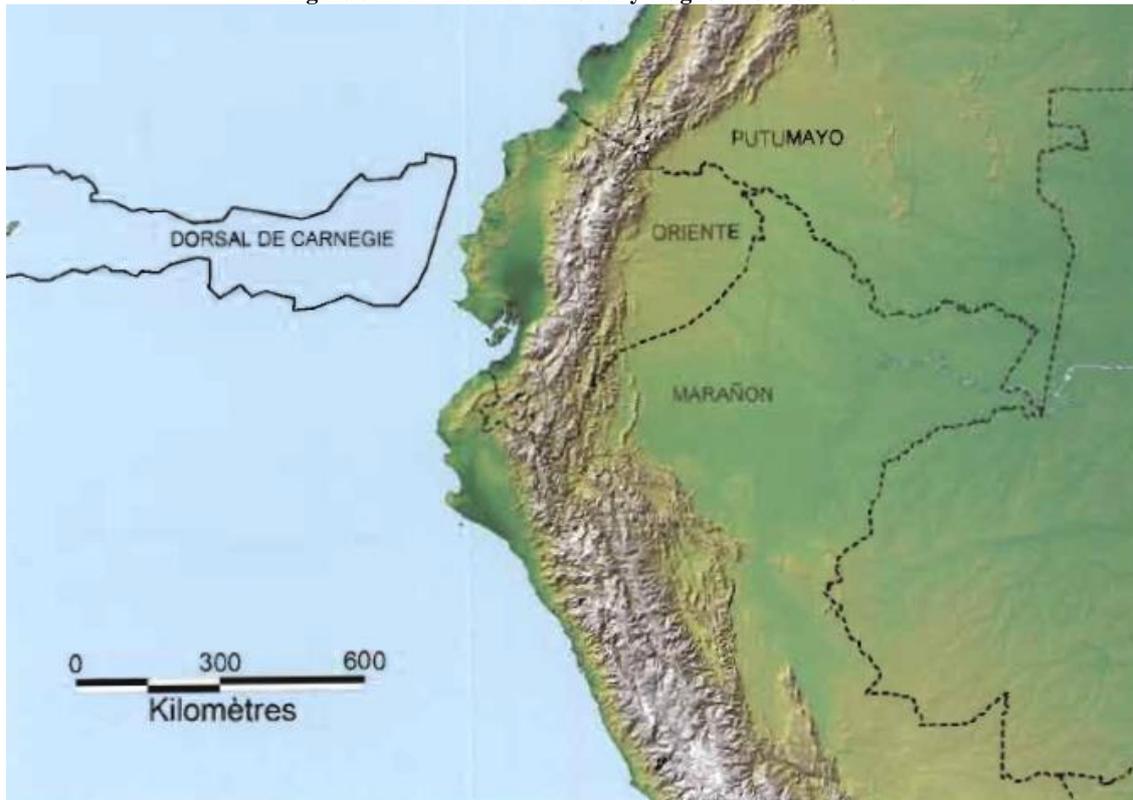
Figura 3.1.51. Análisis territorial y diagnóstico analítico

Según estos autores, existen tres dominios tectónicos en la Cuenca Oriente un modelo estructural con características geométricas y cinemáticas relacionadas a una herencia pre-cretácica propia (Baby *et al.*, 1999). El *Dominio Occidental o Sistema Subandino* presenta de Norte a Sur 3 zonas modo-estructurales: el *Levantamiento Napo* que corresponde a un inmenso domo alargado en orientación NNE-SSO, limitado al Este y al Oeste por fallas transpresivas; la *Depresión Pastaza* donde las fallas se vuelven más cabalgantes al contacto Zona Subandina-Cordillera Oriental; la *Cordillera de Cutucú*, la cual se caracteriza por un cambio de orientación de las estructuras, de NS a NNO-SSE, y la aparición de formaciones triásicas y jurásicas (Fms. Santiago y Chapiza) y en menor proporción paleozoicas (Fms. Pumbuiza y Macuma). Según Baby *et al.* (1999) esta cordillera parece corresponder a la continuación suroeste del Corredor Central Sacha-Shushufindi.

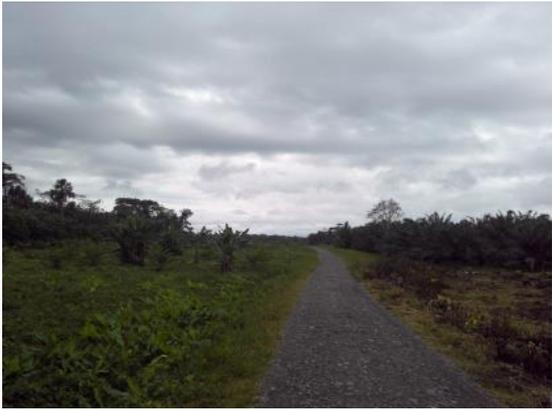
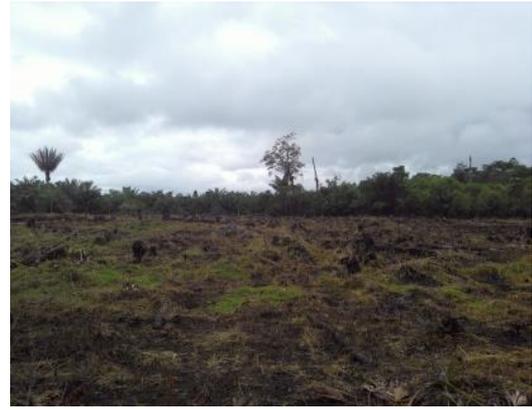
Figura 3.1.55. Configuración geomorfológica de la zona cercana a INCHI E	Figura 3.1.56. Configuración geomorfológica de la zona cercana a INCHI E

El área de implantación de la plataforma INCHI E, se ubica a unos 526m de la margen derecha del Río Yanayacu, se encuentra en una pequeña ladera suave con una pendiente de aproximadamente 2.60%, en un ambiente constructivo y deposicional, distribuido en alturas inferiores a 295m., el área de influencia de la plataforma, su vía de acceso y líneas de flujo, atraviesan zonas con relieves entre planos y ligeramente ondulados de la Formación Arajuno, con pendientes inferiores al 4%. Este paisaje es el predominante en toda el área comprendida entre los Ríos Napo – Coca – Aguarico.

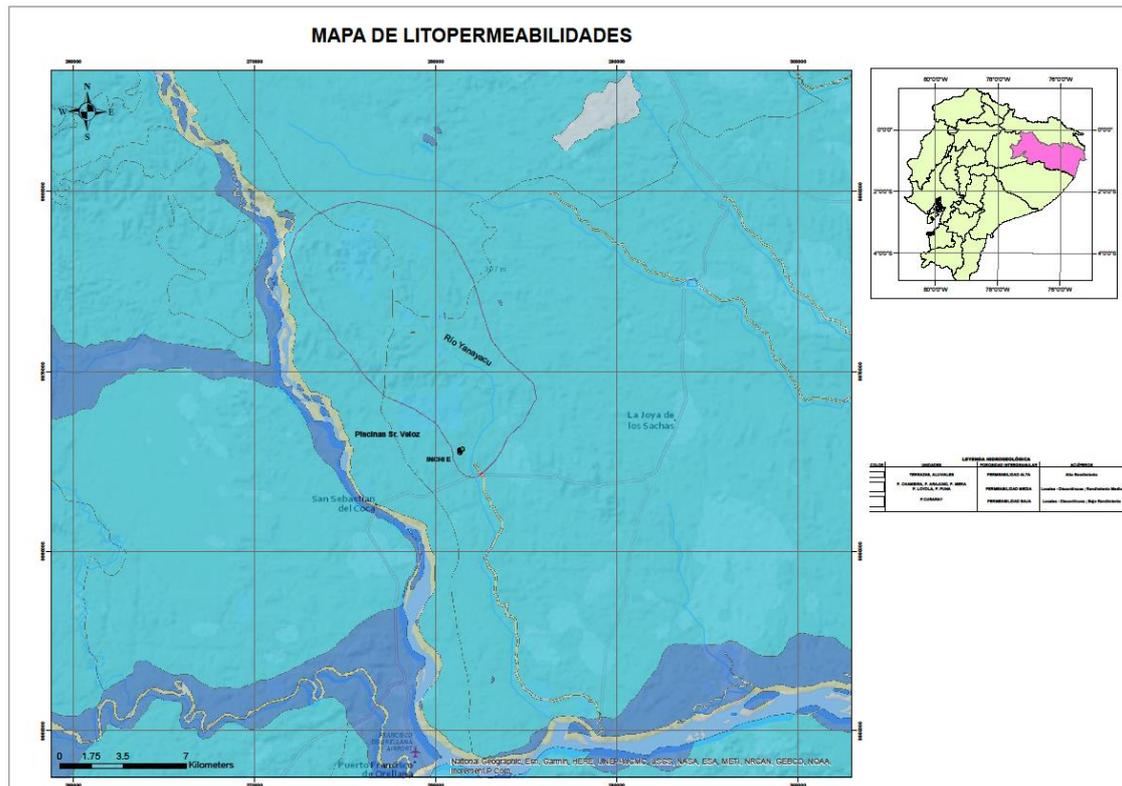
Figura 3.1.58. Litopermeabilidades

En general la plataforma INCHI E e INCHI A, no tienen permeabilidad secundaria por fracturamiento ya que las únicas Formaciones Geológicas que se encuentran en la zona de estudio son la Formación Chambira y Arajuno, que tienen porosidad intergranular con permeabilidades medias.

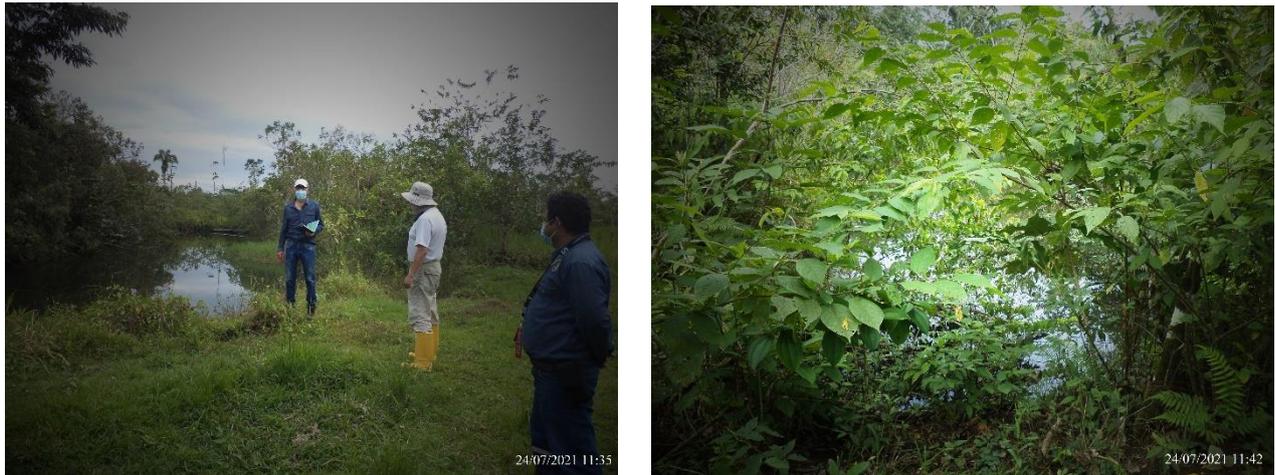
Figura 3.1.59. Reconocimiento piscinas del Sr. Véloz

Al momento de la inspección, las piscinas se encontraban tapadas con maleza, posiblemente se deba a la temporada invernal que ha causado el crecimiento y adicionalmente la falta de mantenimiento de estas por parte del propietario.

Se concluye que no se ha evidenciado la presencia de acuíferos someros en la propiedad del Sr. Veloz. Y se debe realizar investigaciones de prospección geofísica con métodos de resistividades eléctricas para conocer la existencia de estratos porosos y permeables en el área de influencia de la plataforma INCHI E.

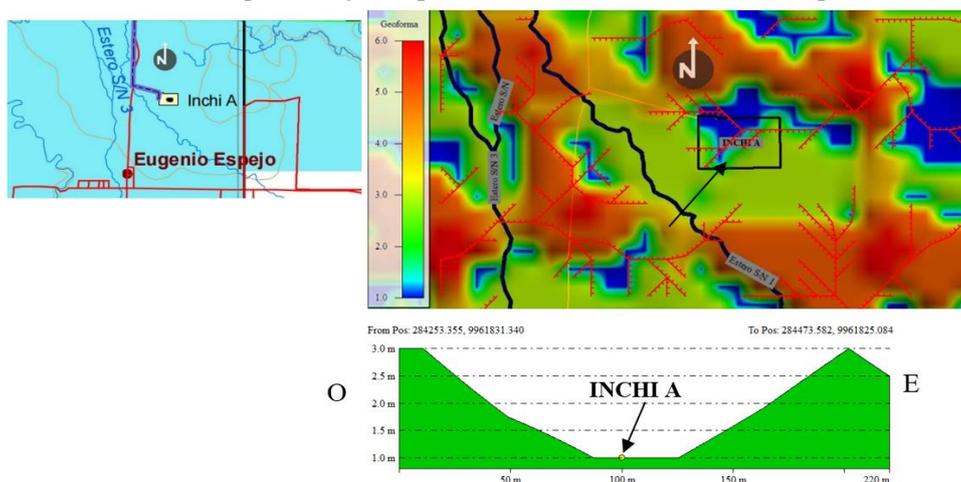
Figura 3.1.61. Relación de la geofoma y susceptibilidad en el sitio de ubicación de la plataforma INCHI A.

La plataforma INCHI A, se encuentra en una geofoma baja y zonas de erosión media. Presenta hacia el Norte una posible zona de erosión alta que posiblemente pueden poner en riesgo a la plataforma, esta zona está marcada con líneas de erosión de color rojo. El perfil topográfico E-W corroboró la ubicación de esta zona. Por lo cual se han establecido medidas en el Plan de Prevención y Mitigación para controlar posibles zonas de erosión de la plataforma.

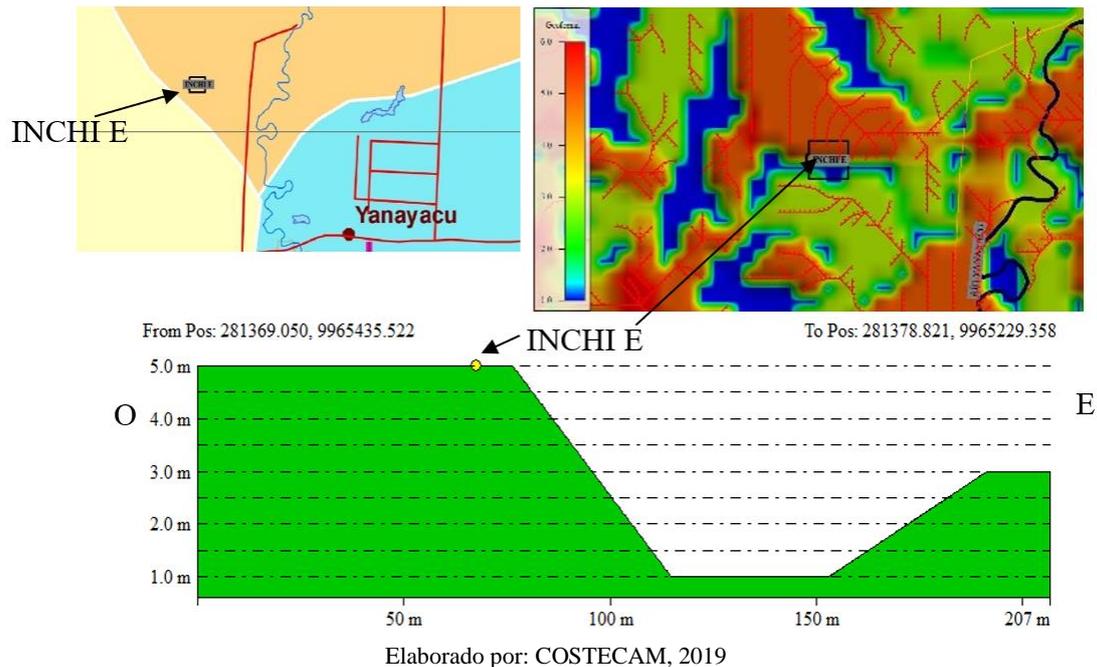
Figura 3.1.62. Relación de la geoforma y susceptibilidad en el sitio de ubicación de la plataforma INCHI E.

La plataforma INCHI E, se encuentra en una geofoma de elevación de alta a media y zona de erosión de media a baja. No existen zonas de alta erosión. El perfil topográfico E-W corroboró la ubicación de esta zona.

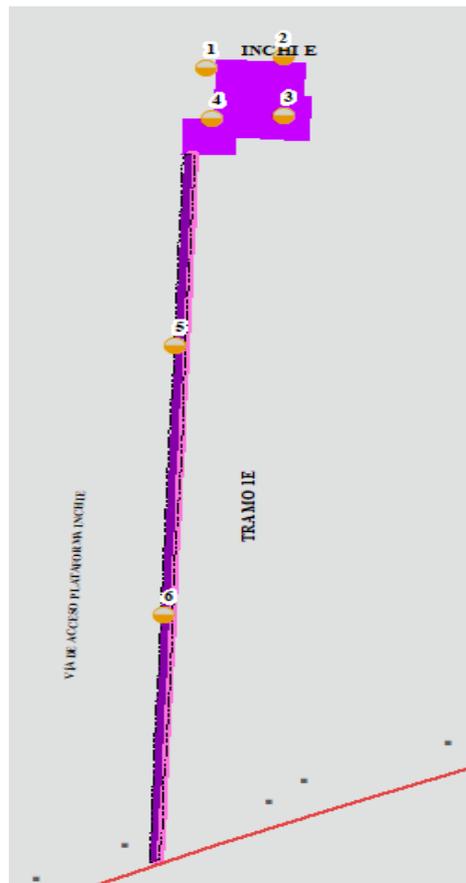
Figura 3.1.66. Muestreo de suelo INCHI E y vías de acceso

Se seleccionaron varios puntos al interior de las plataformas, vía de acceso y tramos de líneas de flujo a las mismas. La selección de estos puntos de muestreo se hizo mediante el trazado de una rejilla rectangular sobre las infraestructuras y se seleccionaron 6 submuestras de forma que cubran el área. Las submuestras fueron mezcladas conforme al protocolo muestreo del laboratorio Gruentec y tuvieron un peso de 1.0 kg necesario para la realización de los análisis requeridos. La ubicación de los puntos de muestreo se encuentra en el Anexo cartográfico y en la figura a continuación:

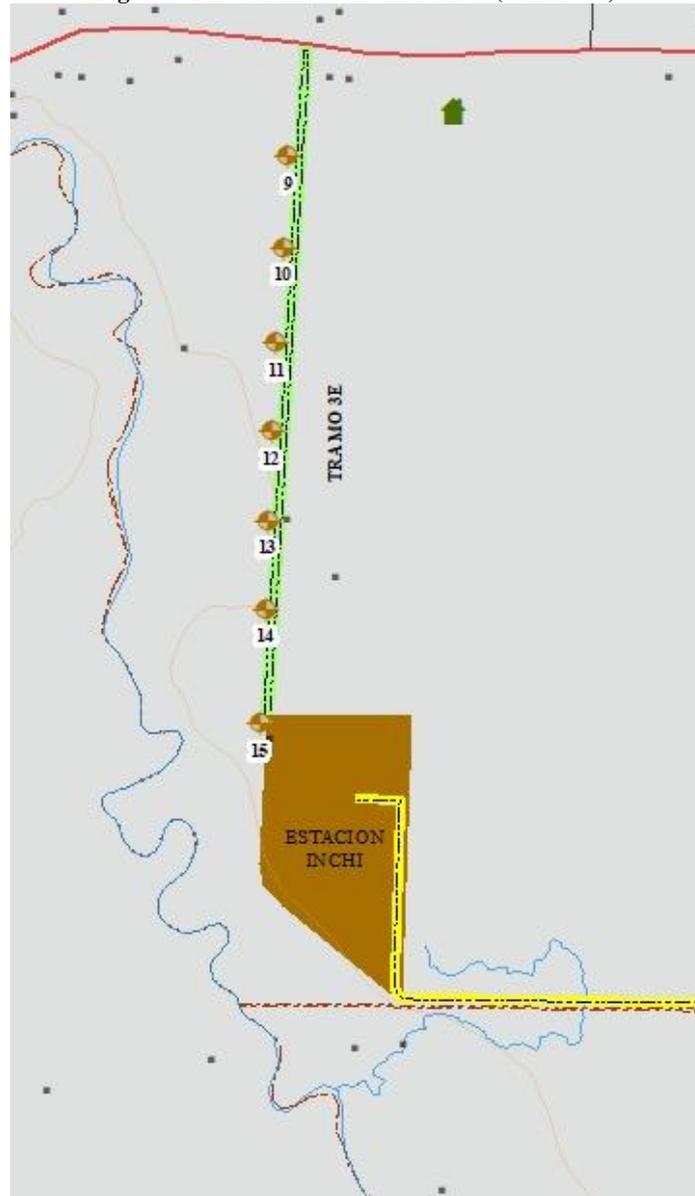
Figura 3.1.67. Muestreo de suelo DDV (Tramo 3E)

Muestreo de Suelos en el DDV, que comprende el Tramo 3E. Este muestreo se realizó el 2 y 3 de junio del 2019 por parte del Laboratorio Chavez Solution ambientales con número de acreditación OAE LE C 14-002 (Anexo 2.1.3).

En base al criterio indicado anteriormente. Se realizó el muestreo de suelo (Muestra compuesta) en la plataforma INCHI E, vía de acceso, línea de flujo Tramo 3E, muestreando un total de (2) muestras compuestas de 13 submuestras, considerando que el área total del proyecto de las nuevas infraestructuras es de 4,99 hectáreas menor a 100 hectáreas. Por lo cual se está acogiendo el apartado 4.5.1.1 y abarcando toda el área de implantación de las nuevas infraestructuras.

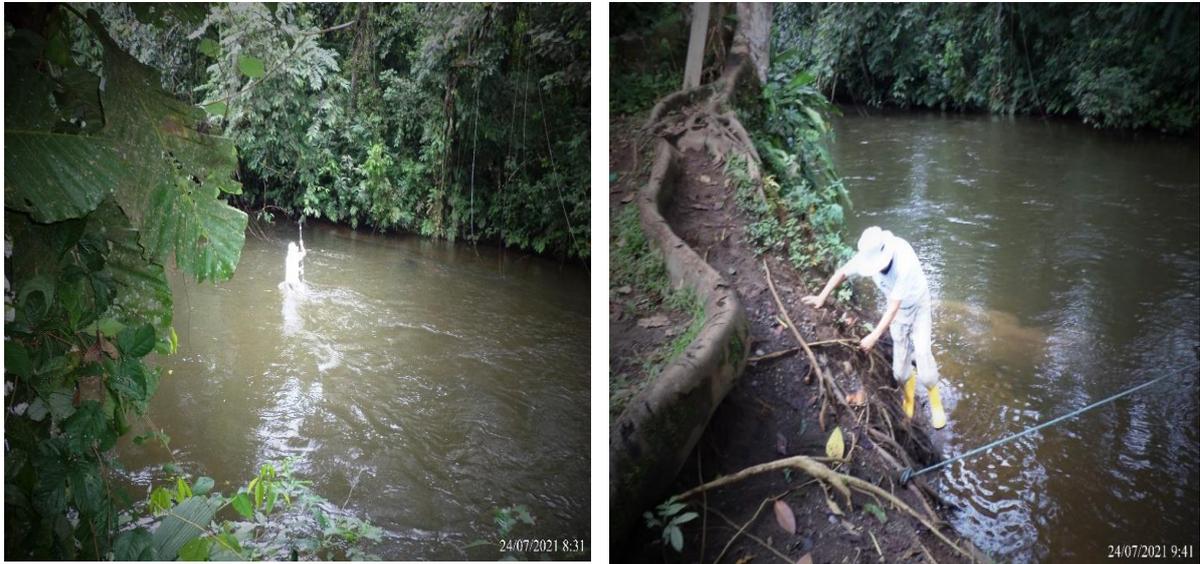
Figura 3.1.73. Aforo 1 en río Yanayacu, cercano a plataforma INCHI E

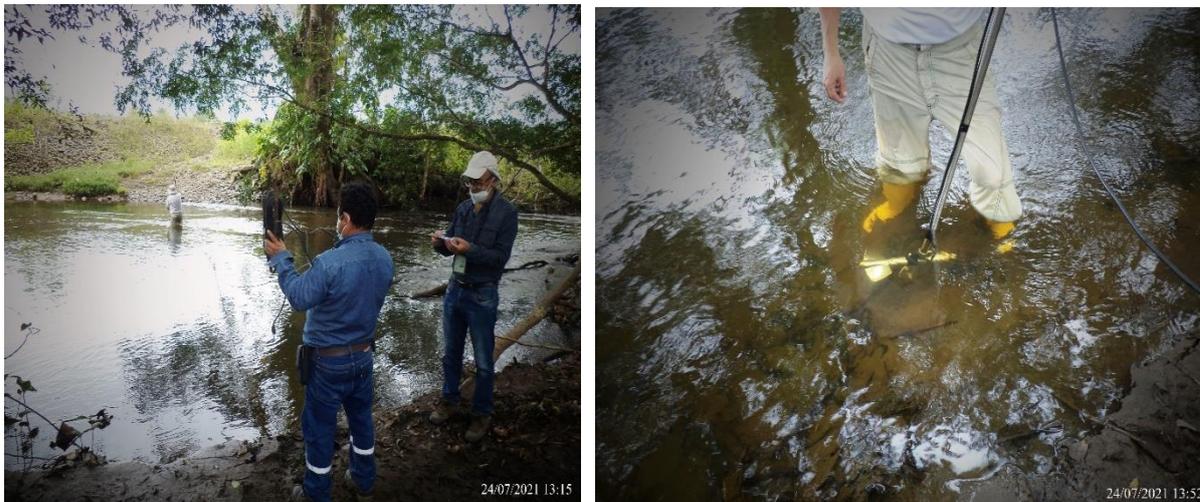
Figura 3.1.74. Sección de Aforo 2, río Yanayacu, aguas abajo

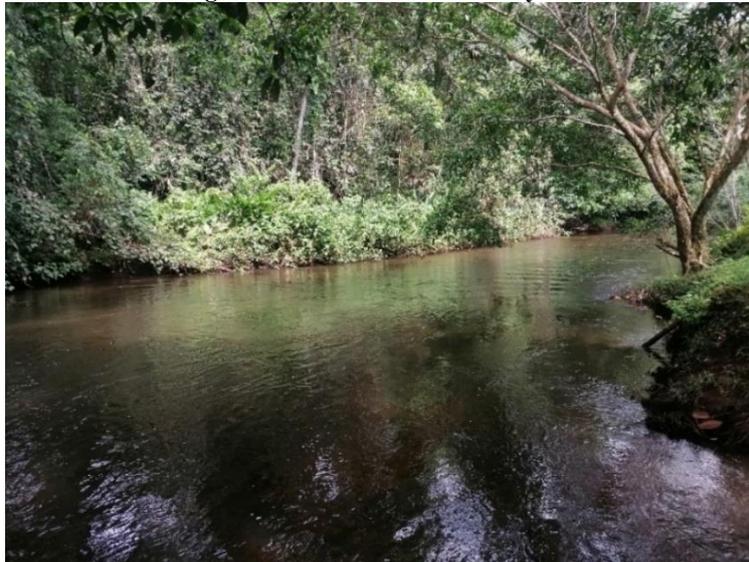
Figura 3.1.92. Muestreo río Yanayacu.

Se realizó un muestreo de calidad de agua en el río Yanayacu aguas arriba. El criterio técnico por el cual se muestreo este cuerpo hídrico fue debido a que, es uno de los más cercanos a la plataforma INCHI E, el punto seleccionado de muestreo fue el más próximo a la plataforma a una distancia aproximada de 737 m al lado Noreste de la Plataforma INCHI E.

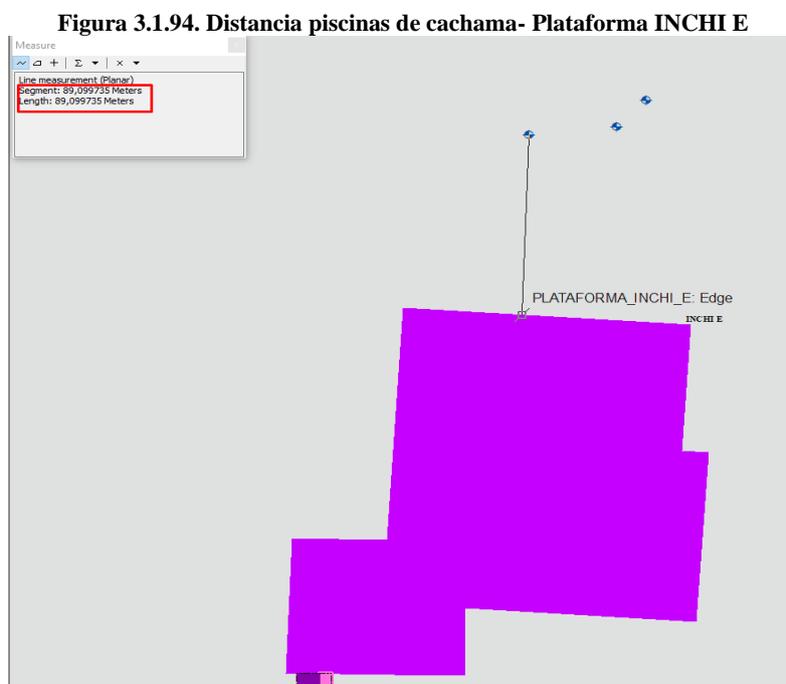
Cerca de la plataforma INCHI E, se encuentra la propiedad de la señora América Macías; en cuyo predio están las piscinas de piscicultura del Sr. Luis Veloz (hijo), la más cercana ubicada a 89 m de distancia aproximadamente desde el límite norte de la plataforma. En las cuales se da la crianza de Tilapia y Cachama.
