**“ESTUDIO COMPLEMENTARIO AL EIA EXPOST Y
PMA DEL BLOQUE PBHI, RESOLUCIÓN No 232; PARA
LA CONSTRUCCIÓN DE LA PLATAFORMA INCHI E
(NORTE), VÍA DE ACCESO, LINEA DE FLUJO Y LA
PERFORACIÓN DE POZOS DE DESARROLLO Y
PRODUCCIÓN EN INCHI E Y EN LA PLATAFORMA
EXISTENTE INCHI A”**

CAP. 7

7. IDENTIFICACIÓN DE PASIVOS AMBIENTALES

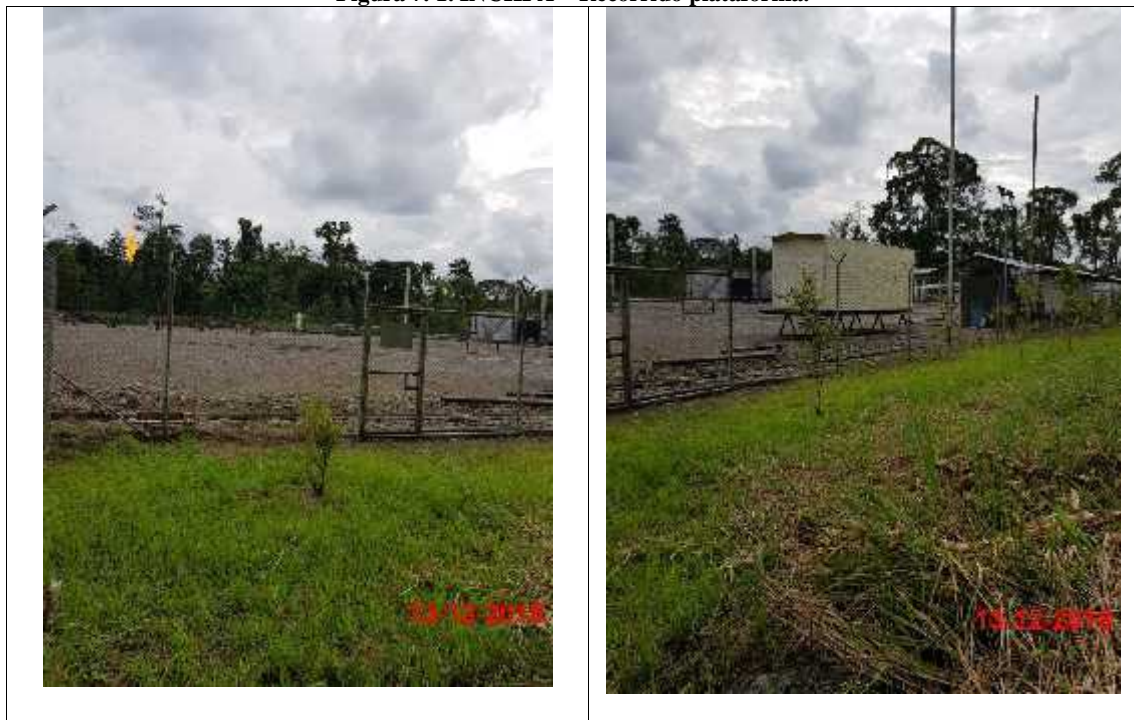
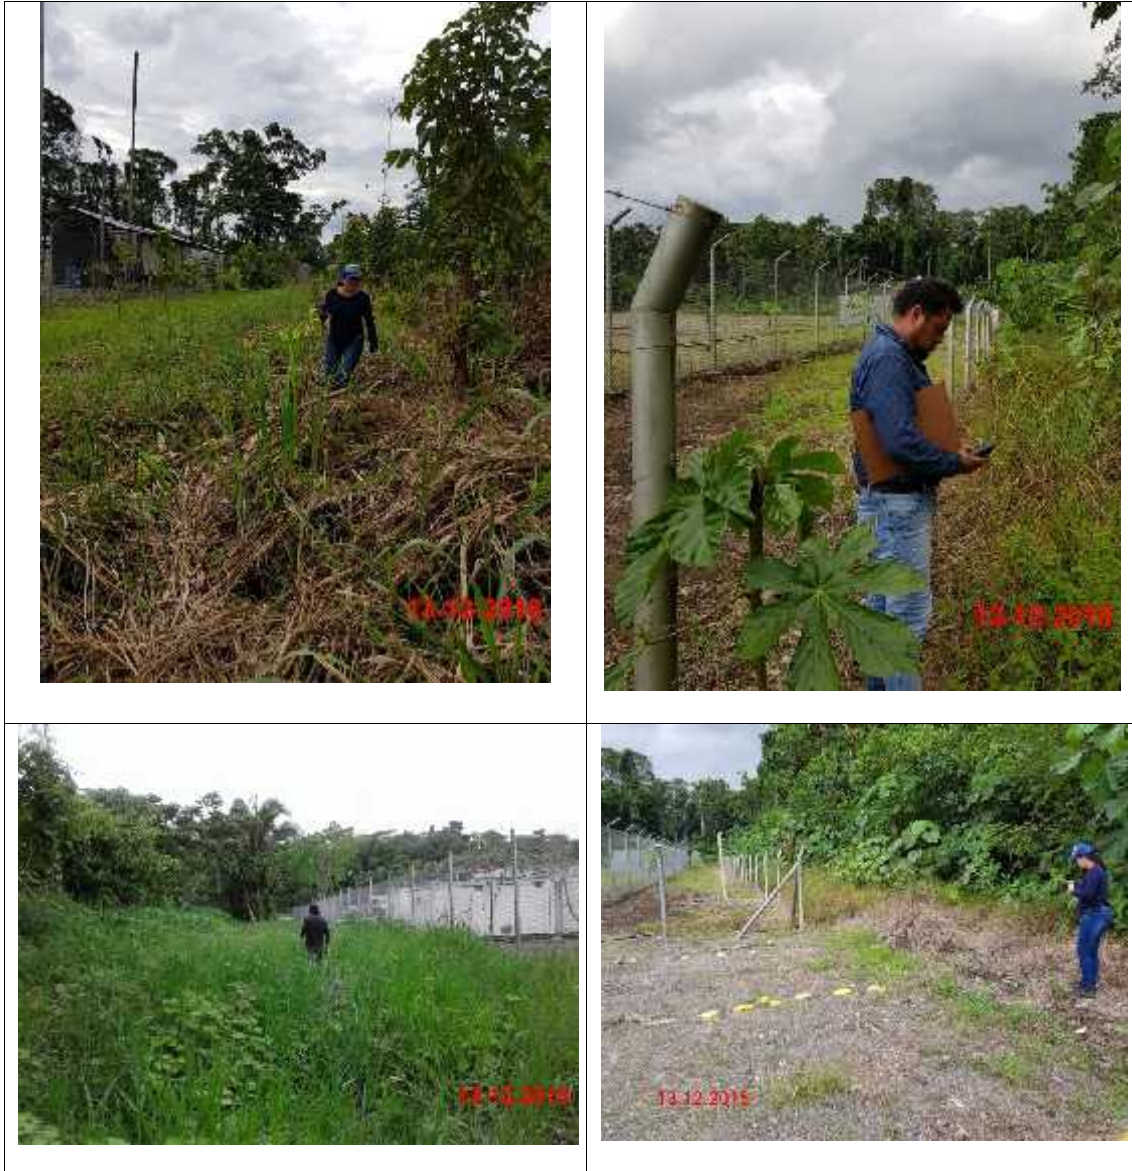
Figura 7. 1. INCHI A – Recorrido plataforma.

Durante la visita de campo se realizó un recorrido por la plataforma existente Inchi A y sus facilidades, verificando los puntos de monitoreo, características del terreno que pudiesen evidenciar la ubicación de pasivos, actividades de remediación y posibles fuentes de contaminación. Se verifica posibles alteraciones de las propiedades de los recursos, mediante definición de condiciones organolépticas, georreferenciación, registro y descripción de la zona.

-) No se tiene registro de pasivos preexistentes en la zona, durante el recorrido realizado en campo por COSTECAM, en el mes de diciembre del 2018, por los alrededores de la plataforma; tampoco se identificaron posibles pasivos ambientales.
-) Debido a que actualmente ENAP SIPEC ya ha implementado barreras para control de ruido y se encuentra cumpliendo con los límites máximo-permisibles por la norma, se elimina el Plan de Acción de este apartado.
